平成 23 年 (2011 年) 東日本大震災における
管本体と管路付属設備の被害調査報告書

平成 24 年 9 月

社 団 法 人 日 本 水 道 協 会

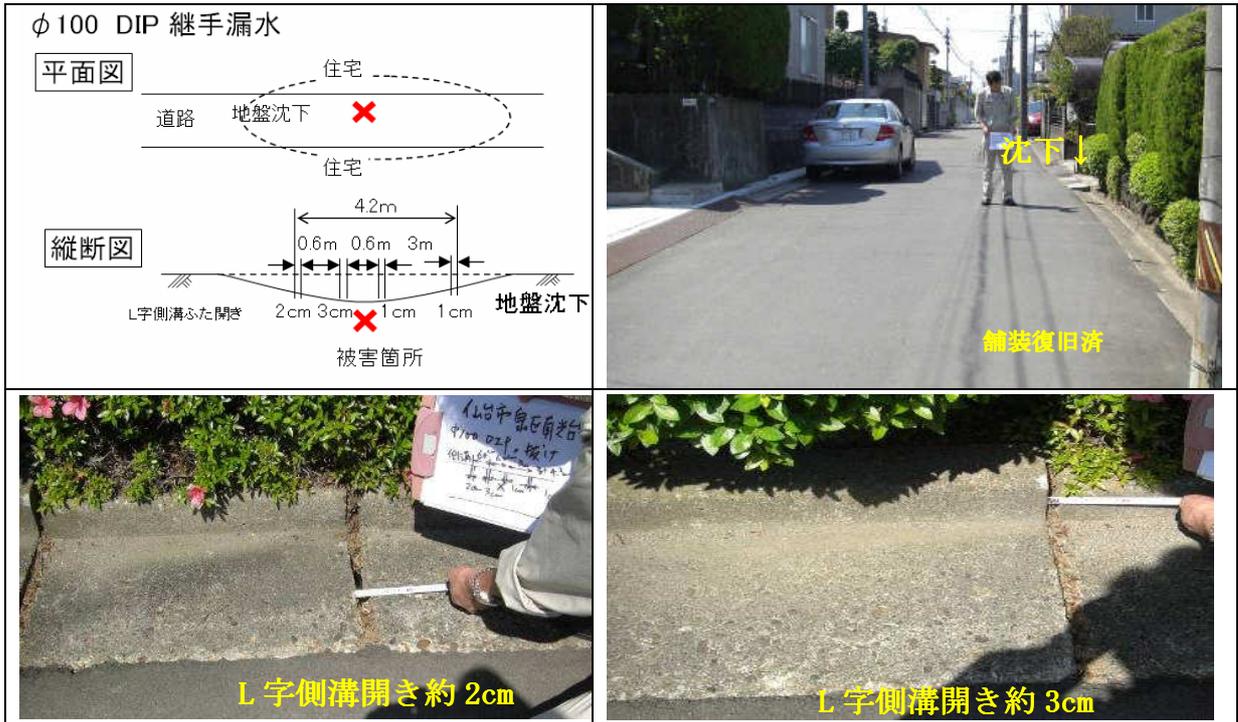
図 2.1.8 管路被害箇所の地盤状況 (φ100 DIP 継手漏水: 仙台市泉区南光台 4 丁目)

被害箇所近傍では、地盤の不等沈下やL字側溝蓋の開きなどの地盤変状の痕跡が認められた。

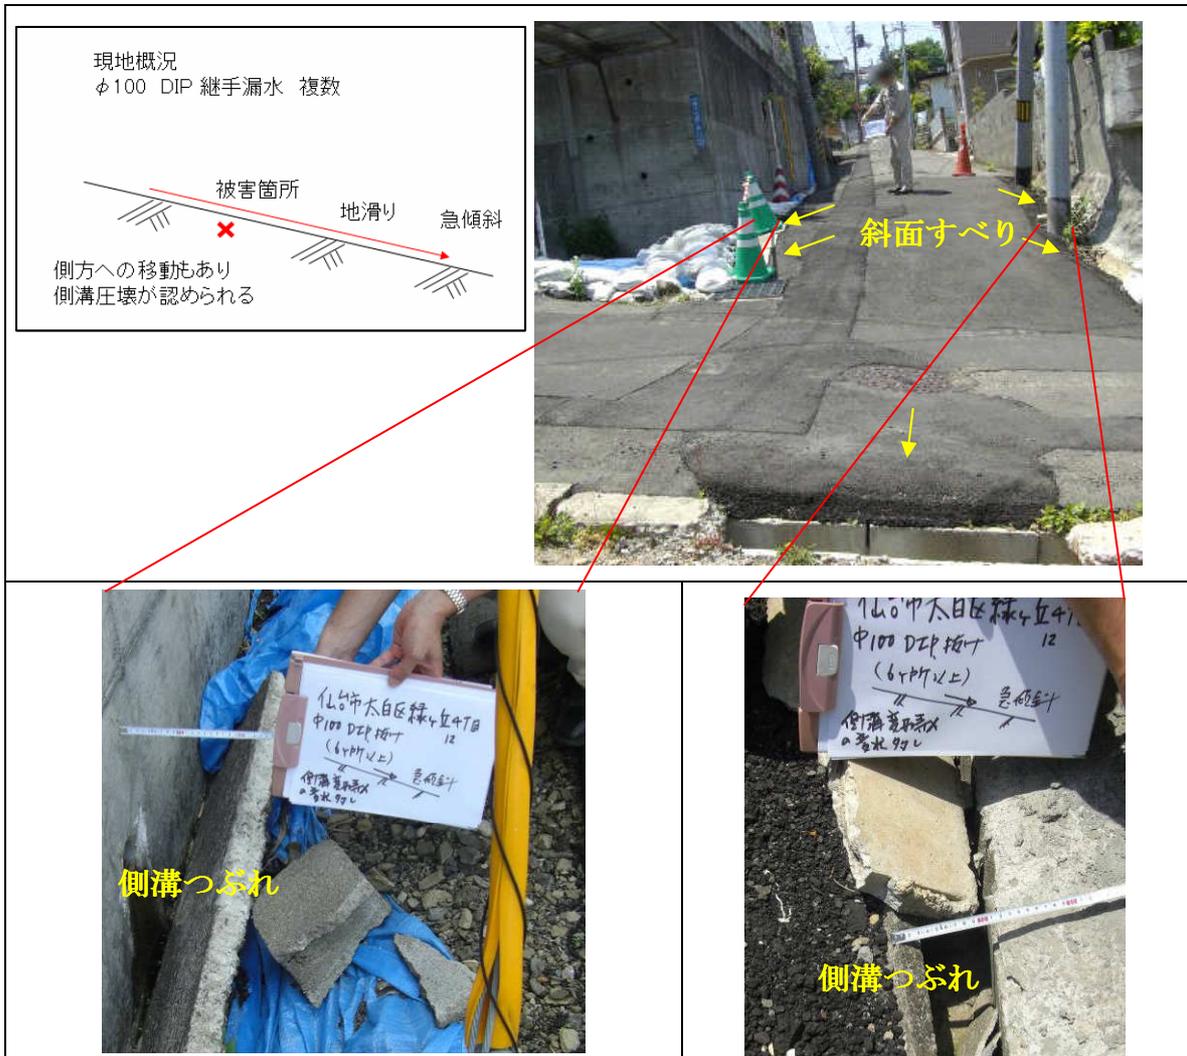
図 2.1.11 管路被害箇所 の地盤状況 (φ100 DIP 継手漏水: 仙台市太白区緑ヶ丘)

被害箇所近傍は、傾斜が大きい地形であり、側溝のつぶれなど地盤のすべりが認められた。

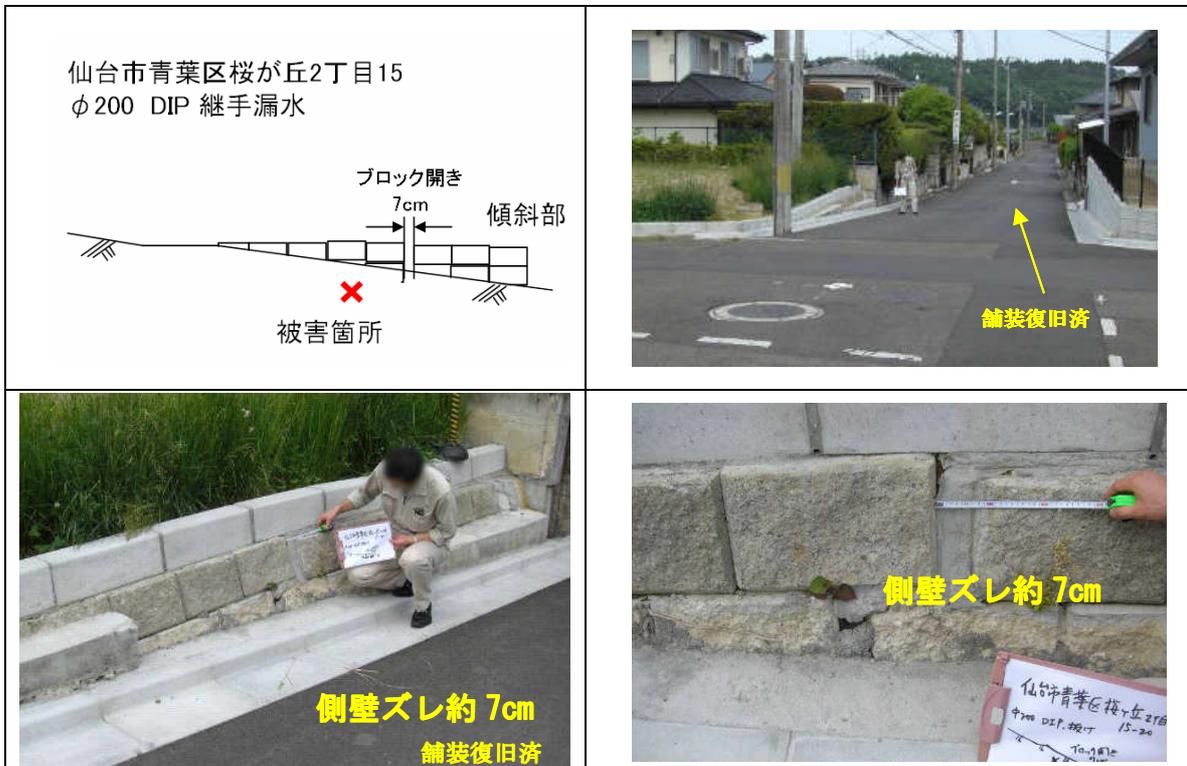
図 2. 1. 13 管路被害箇所の現地状況(φ200 DIP 継手漏水、仙台市青葉区桜ヶ丘)

被害箇所近傍は傾斜部であり、ブロックの開きや側壁のズレなど地盤変状の痕跡が認められた。

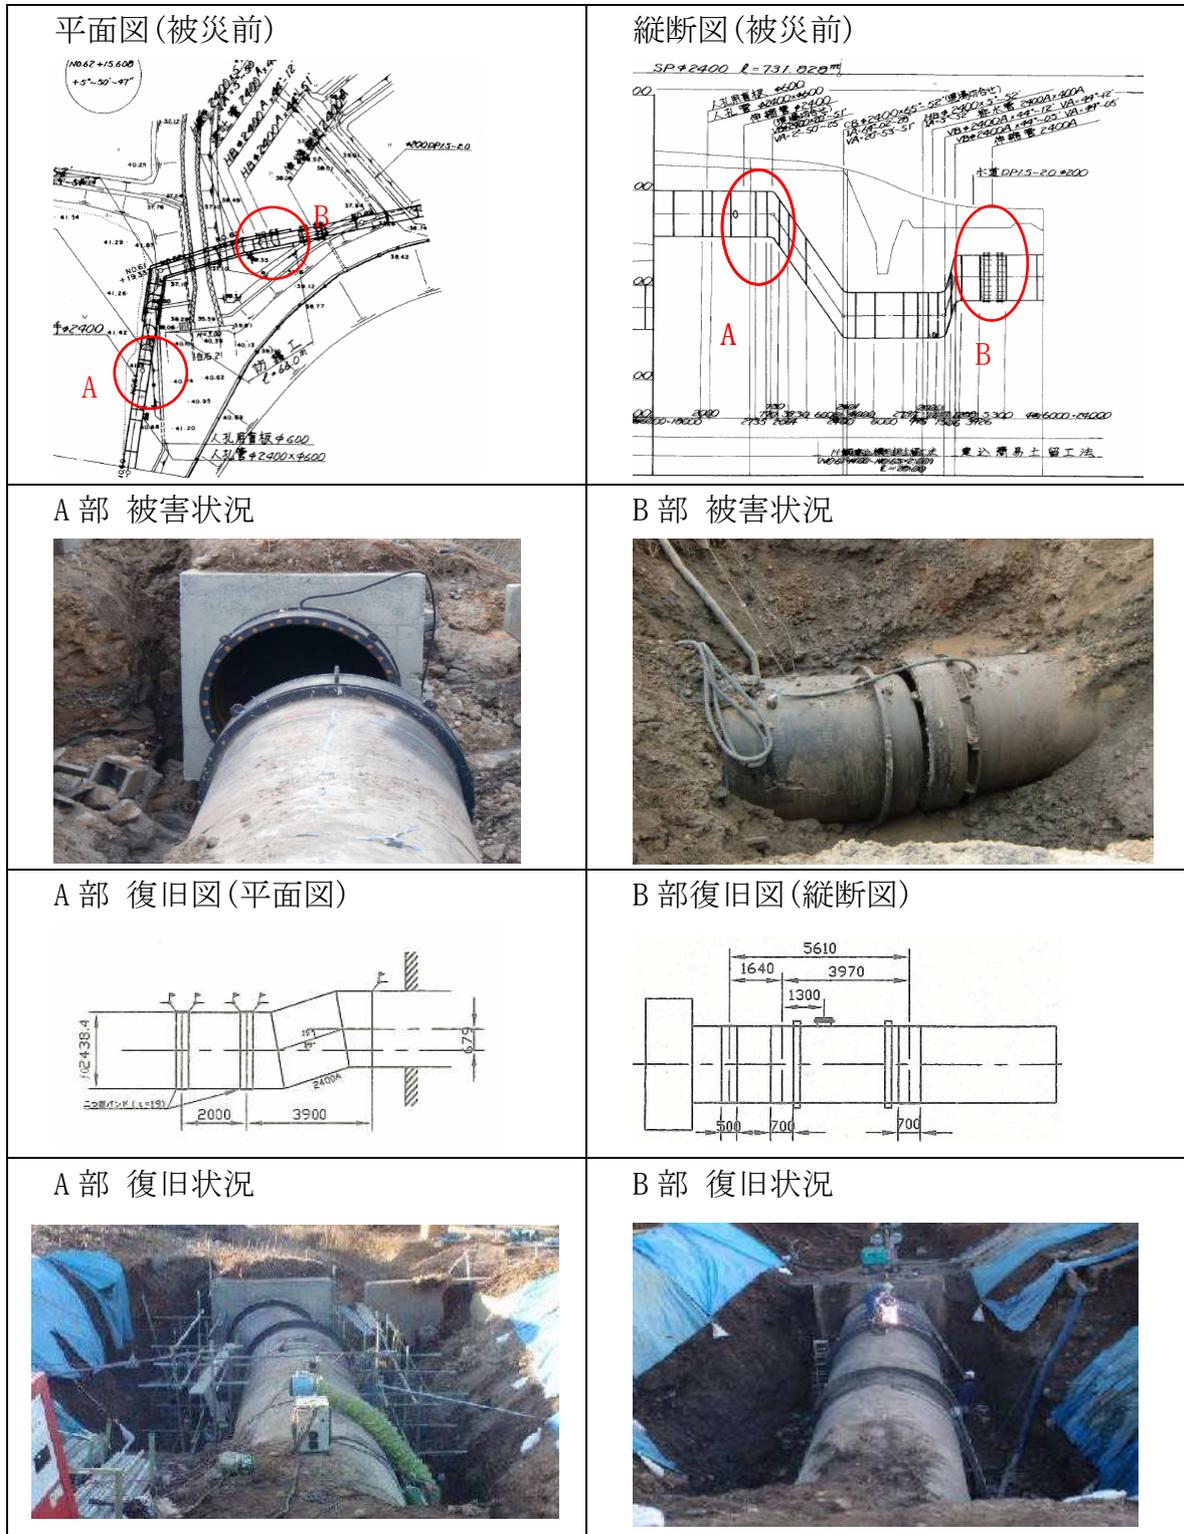
図 2.1.17 可撓管の被害事例(φ2400 SP 可撓管離脱：白石市内)

この事例では、河川横断部に設けられた立上がり管のコンクリート防護と周辺地盤の不等沈下による設計以上の変位により可撓管の被害を受けた。なお、大口径管での被害は断水影響が大きく本震災の特徴的な事象となった(図 2.1.17 参照)。

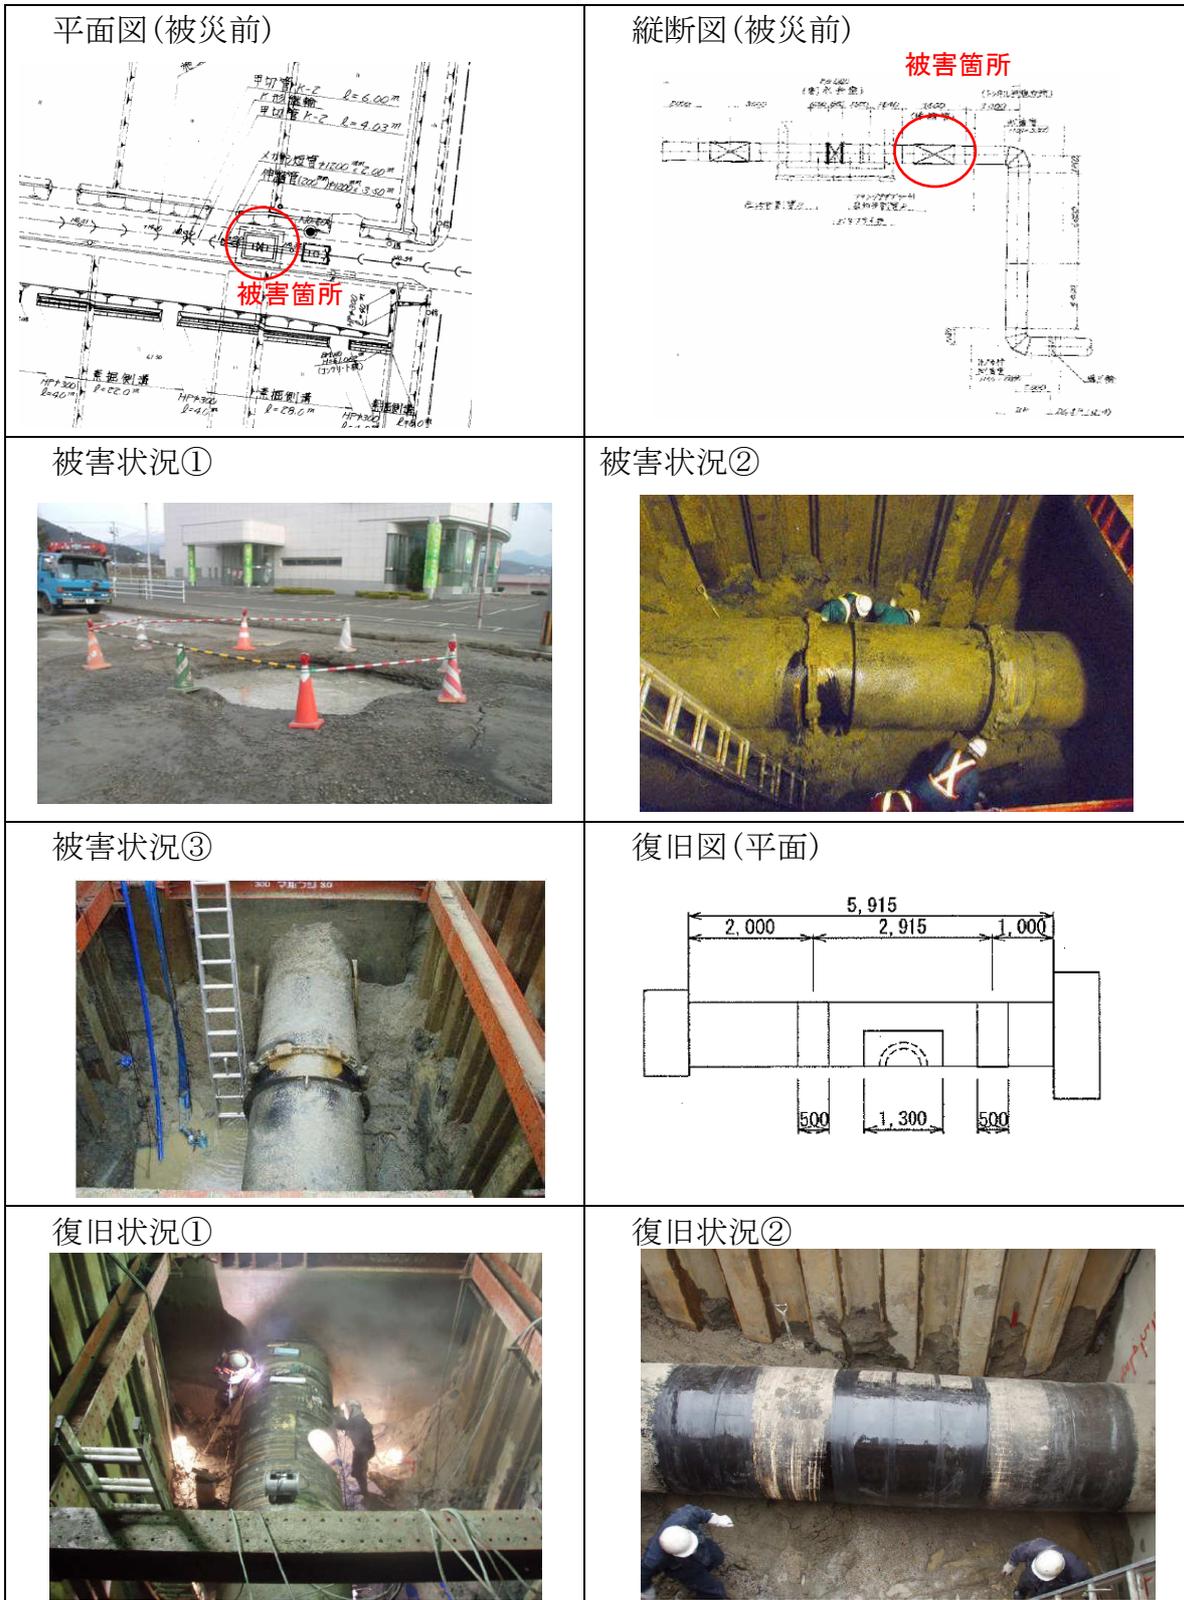
図 2.1.18 可撓管の被害事例(φ1200 SP 可撓管離脱：白石市内)

この事例では、道路横断部に設けられた立上り管のコンクリート防護と制水弁室との不等沈下により、この中間に設置された可撓管が被害を受けた(図 2.1.18 参照)。

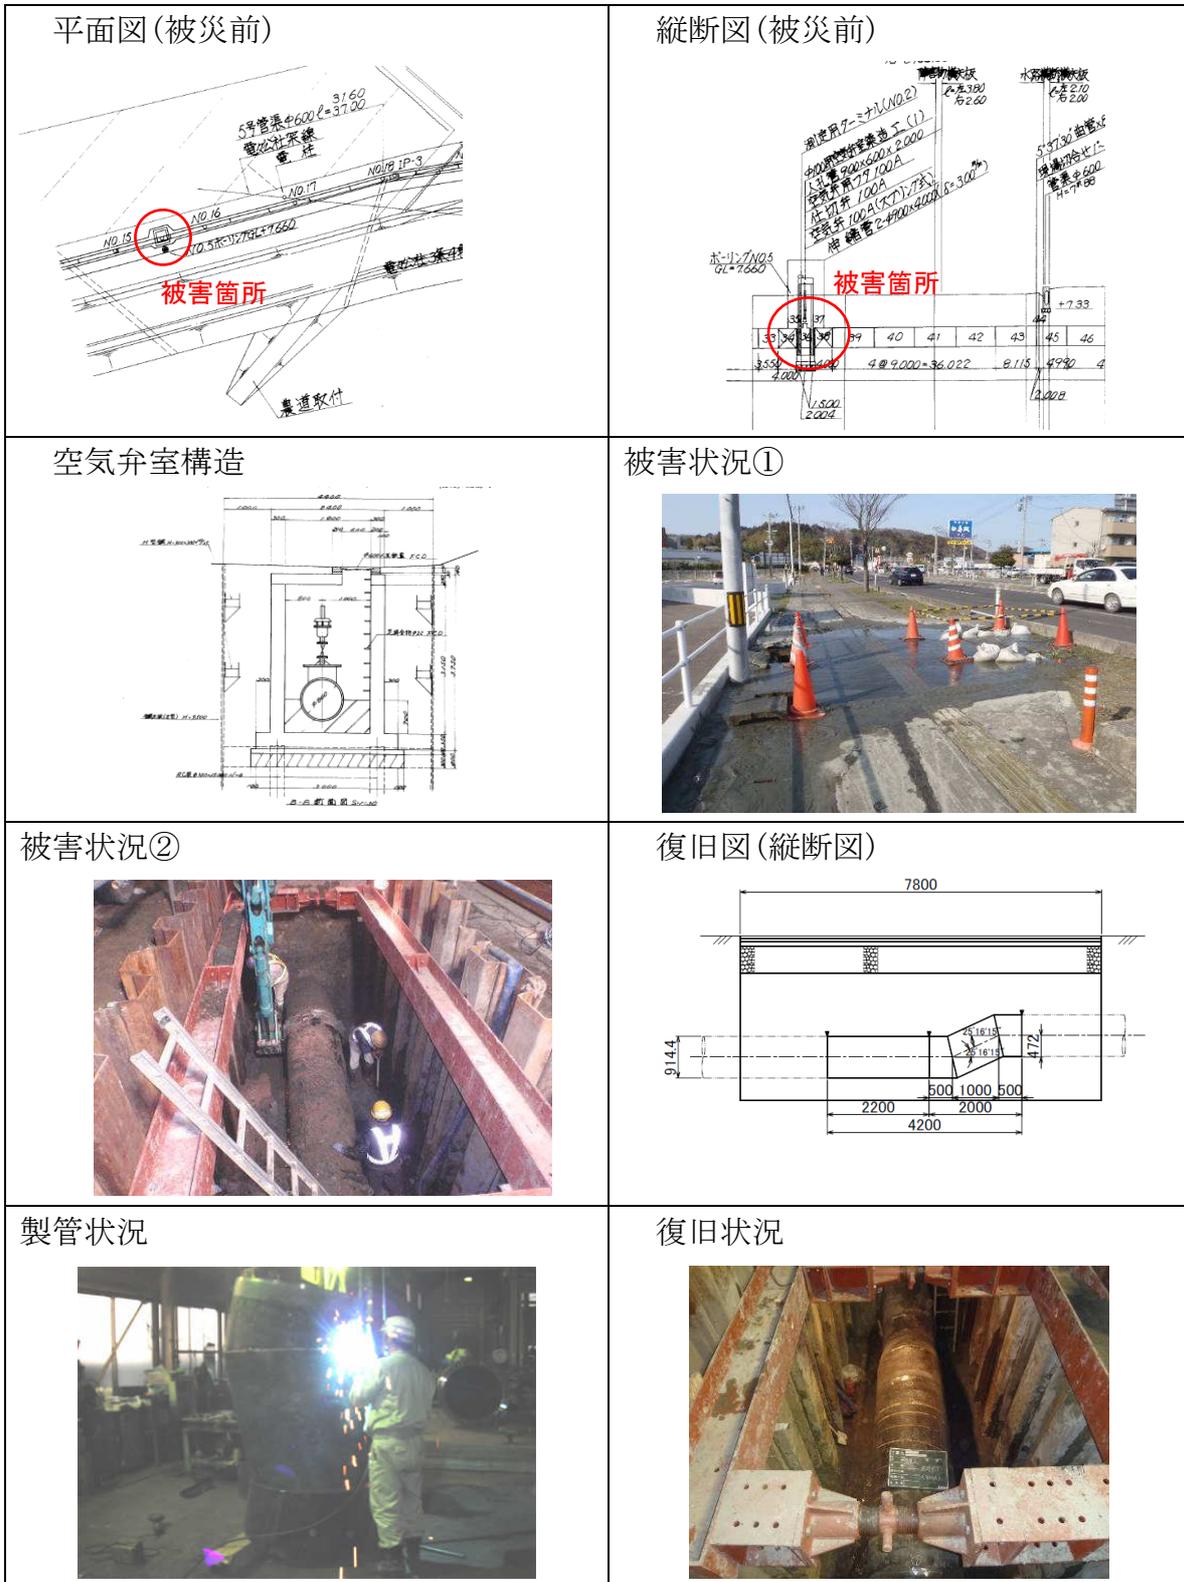
図 2.1.20 可撓管の被害事例(φ900 SP 可撓管離脱：利府町内)

この事例では、空気弁室と周辺地盤の不等沈下により、可撓管が被害を受けた。掘削前の状況から著しい不等沈下の痕跡は認められず、震災以前に地盤沈下が進行していたと推定される。(図 2.1.20 参照)。

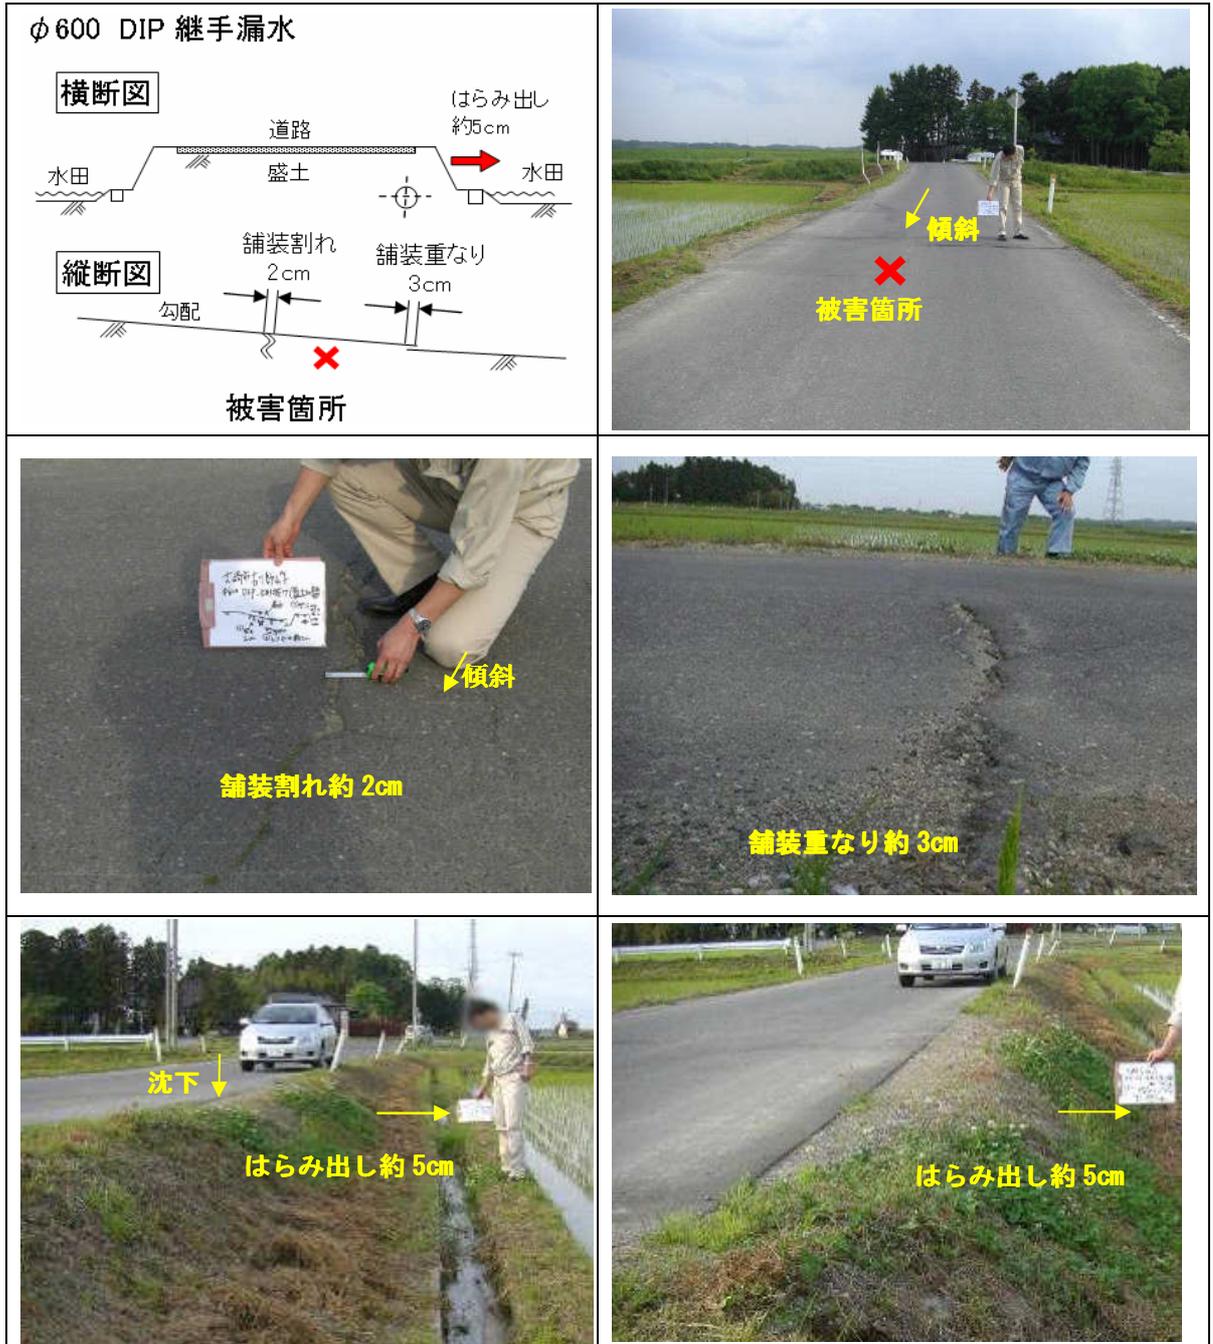
図 2.1.21 道路盛土部の被害事例(φ 600 DIP 継手漏水 : 大崎市内)

被害箇所では、盛土部の沈下と側方へのはらみ出しが認められた。(図 2.1.21 参照)。

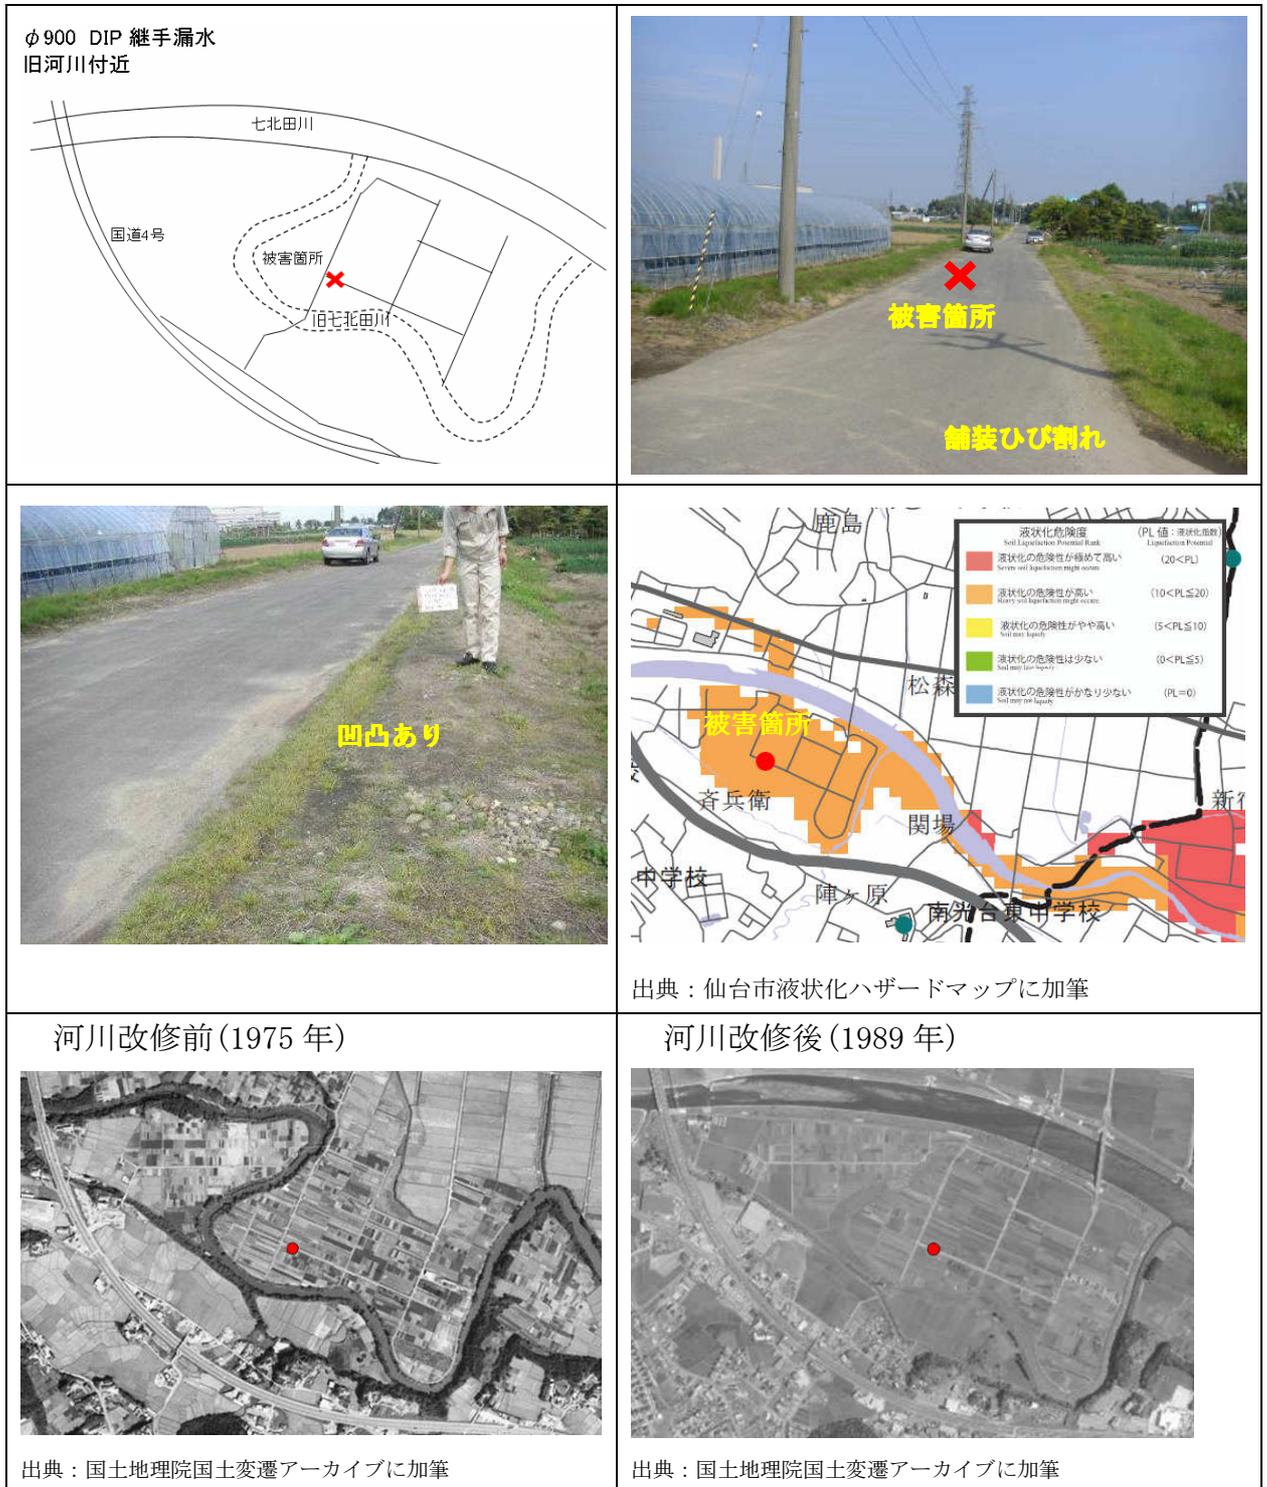
図 2.1.22 旧河川の被害事例(φ900 DIP 継手漏水: 仙台市内)

被害箇所は旧河川付近の地下水位が高い砂地盤で、多少の沈下の痕跡が認められた。現地調査時には墳砂など明確な液状化現象の痕跡は確認できなかったが、液状化が発生していたと推察される。(図 2.1.22 参照)。

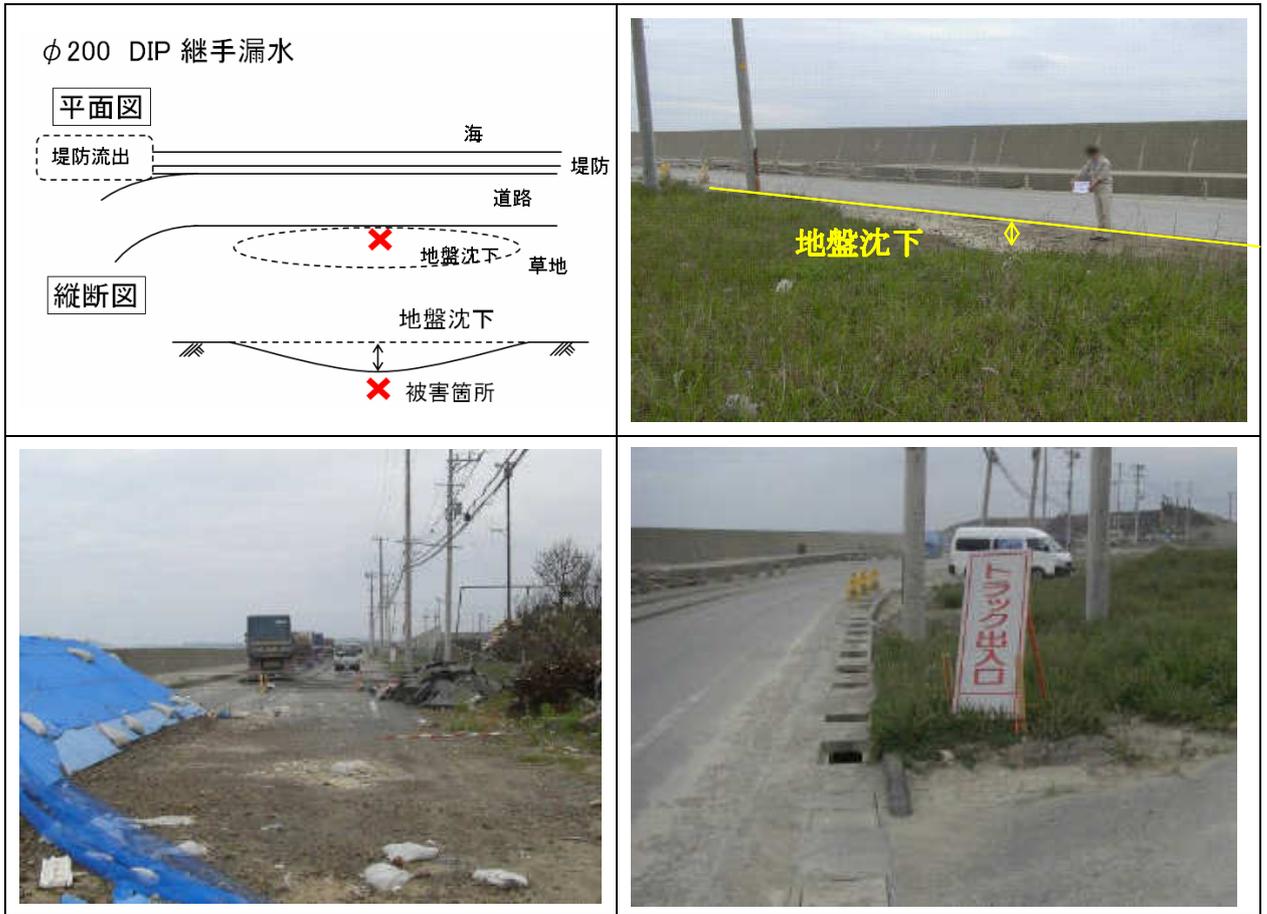
図 2.1.28 宅地造成地での被害例(φ200 DIP 継手漏水：東松島市大曲字南浜)

被害箇所は海岸の堤防付近であり、付近一帯には地盤の沈下が認められた。

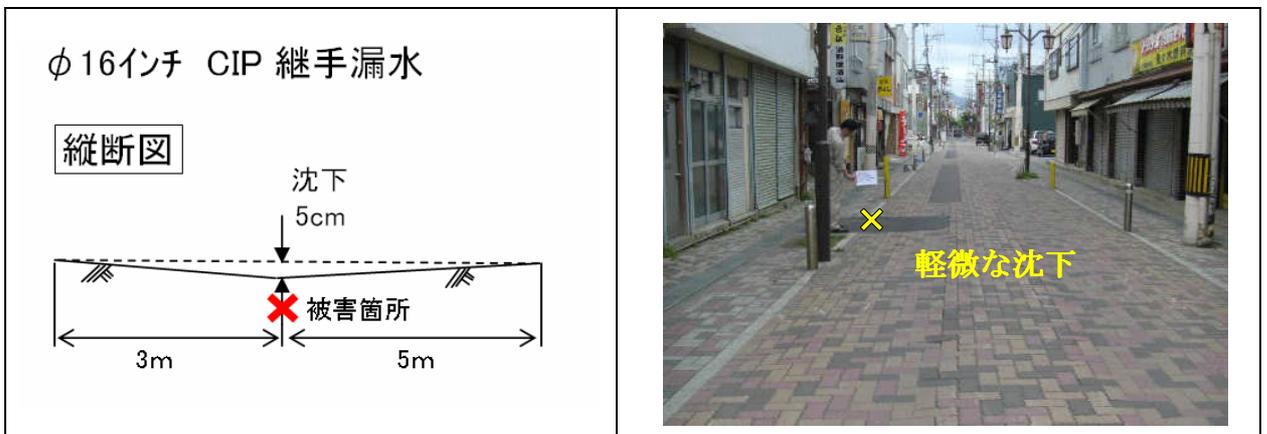
図 2.1.29 鋳鉄管の被害事例(φ16 ｲﾝﾁ CIP 継手漏水：石巻市中央)

被害箇所は市街地のインターロッキングによる舗装道路であり、軽微な沈下が認められるものの著しい地盤変状は認められなかった。しかしながら、鋳鉄管(CIP)の継手漏水が発生した(図 2.1.29 参照)。

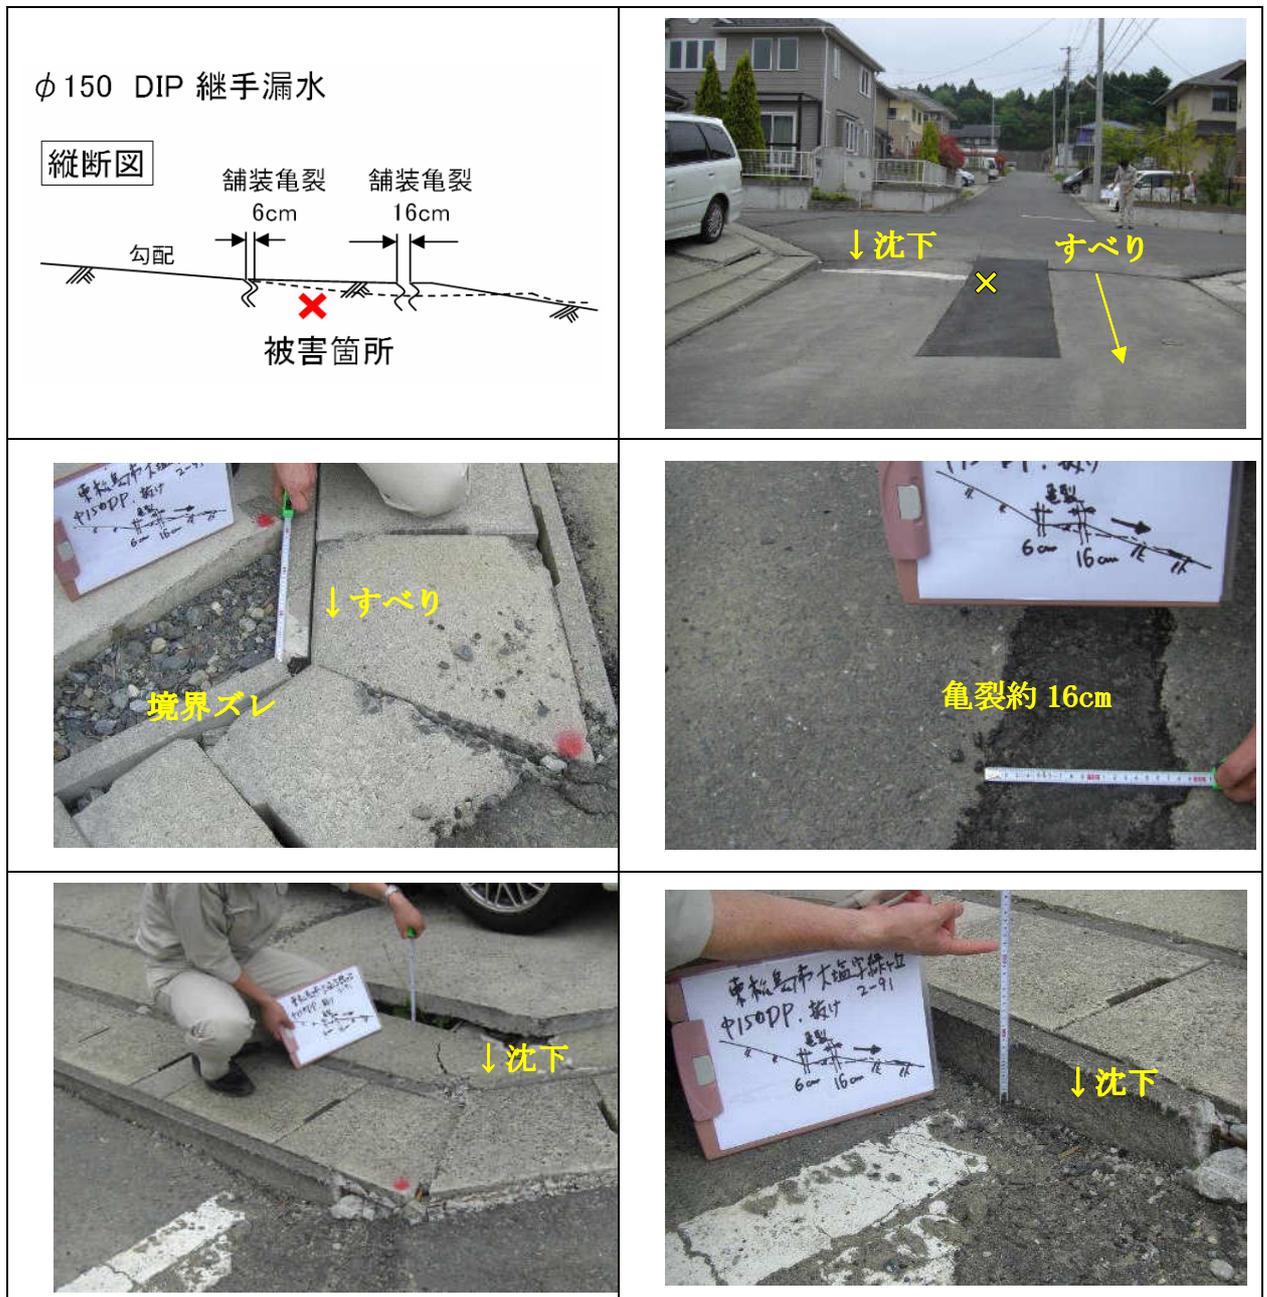
図 2.1.30 宅地造成地での被害例(φ 150 DIP 継手漏水:東松島市大塩字緑ヶ丘)

被害箇所は丘陵部内の宅地造成地の傾斜部であり、斜面のすべりによる舗装の割れ、周辺地盤の不等沈下が認められた（図 2.1.30 参照）。

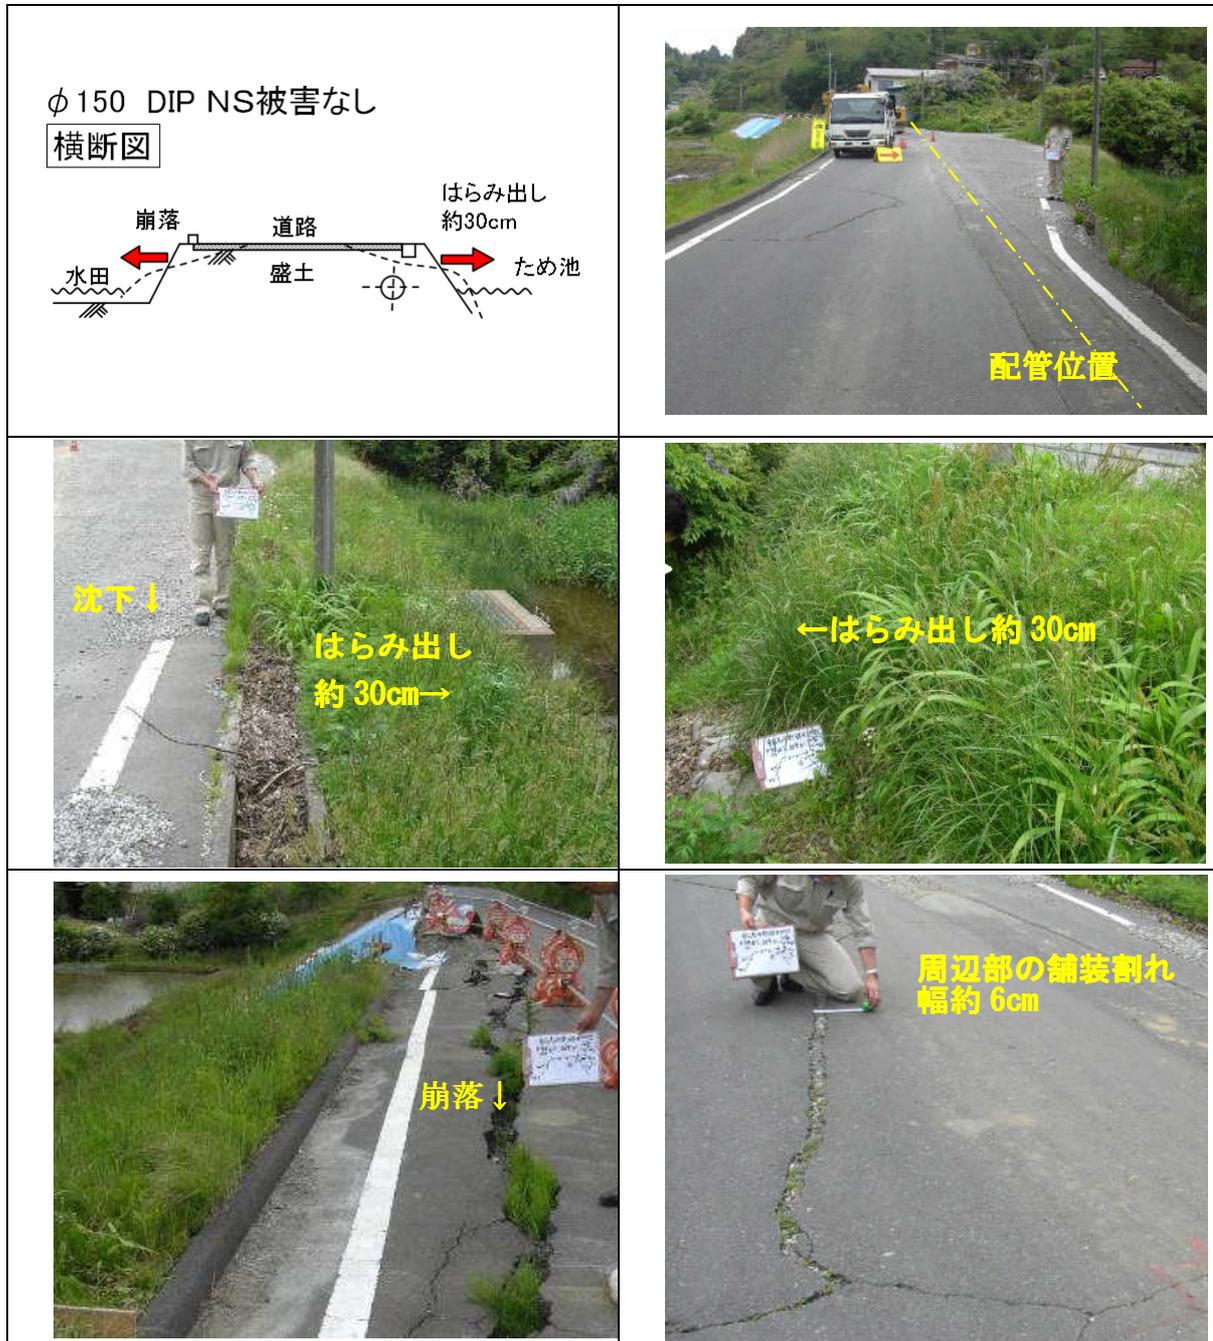
図 2.1.31 道路盛土部の地盤変状の事例
($\phi 150$ DIP (NS) 被害なし: 東松島市新餅田)

被害箇所は水田とため池を仕切る道路盛土であり、盛土のはらみ出しによる道路の沈下などの地盤変状が認められた。該当箇所にはNS形ダクトイル铸铁管が布設されていたが被害はなかった。(図 2.1.31 参照)。

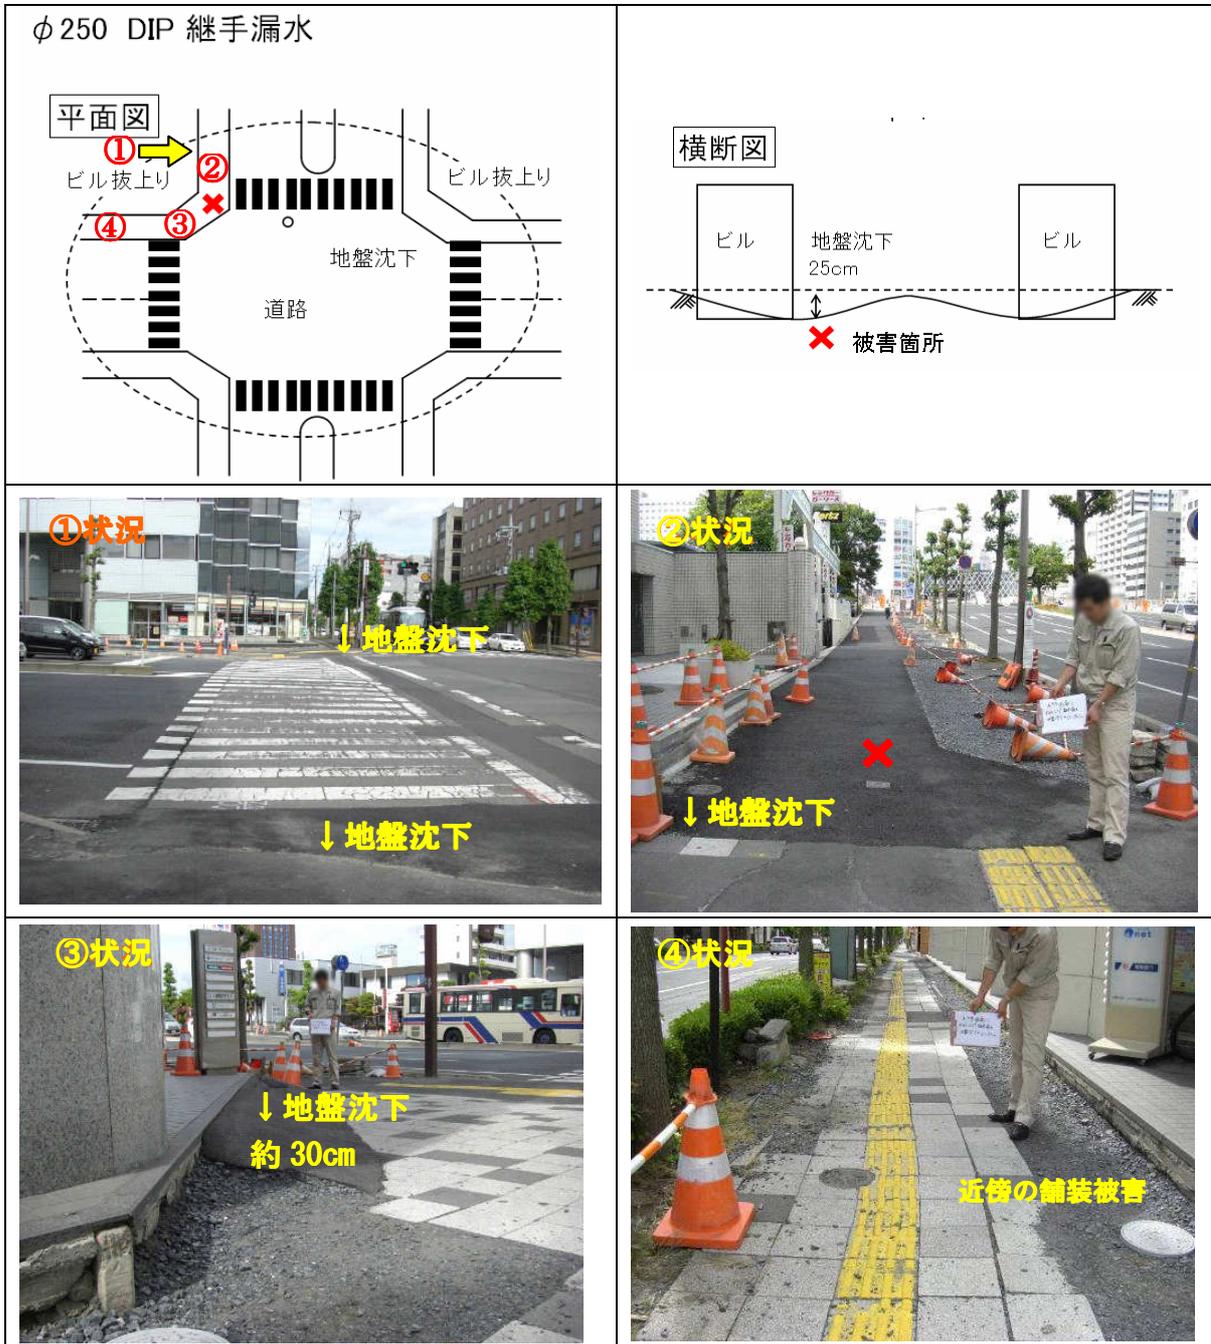
図 2. 1. 37 液状化による被害事例(φ250 DIP 継手漏水：水戸市城南)

被害箇所では交差点全体に地盤沈下を生じ、杭支持の建築物では拔上り現象が認められた(図2.1.37参照)。

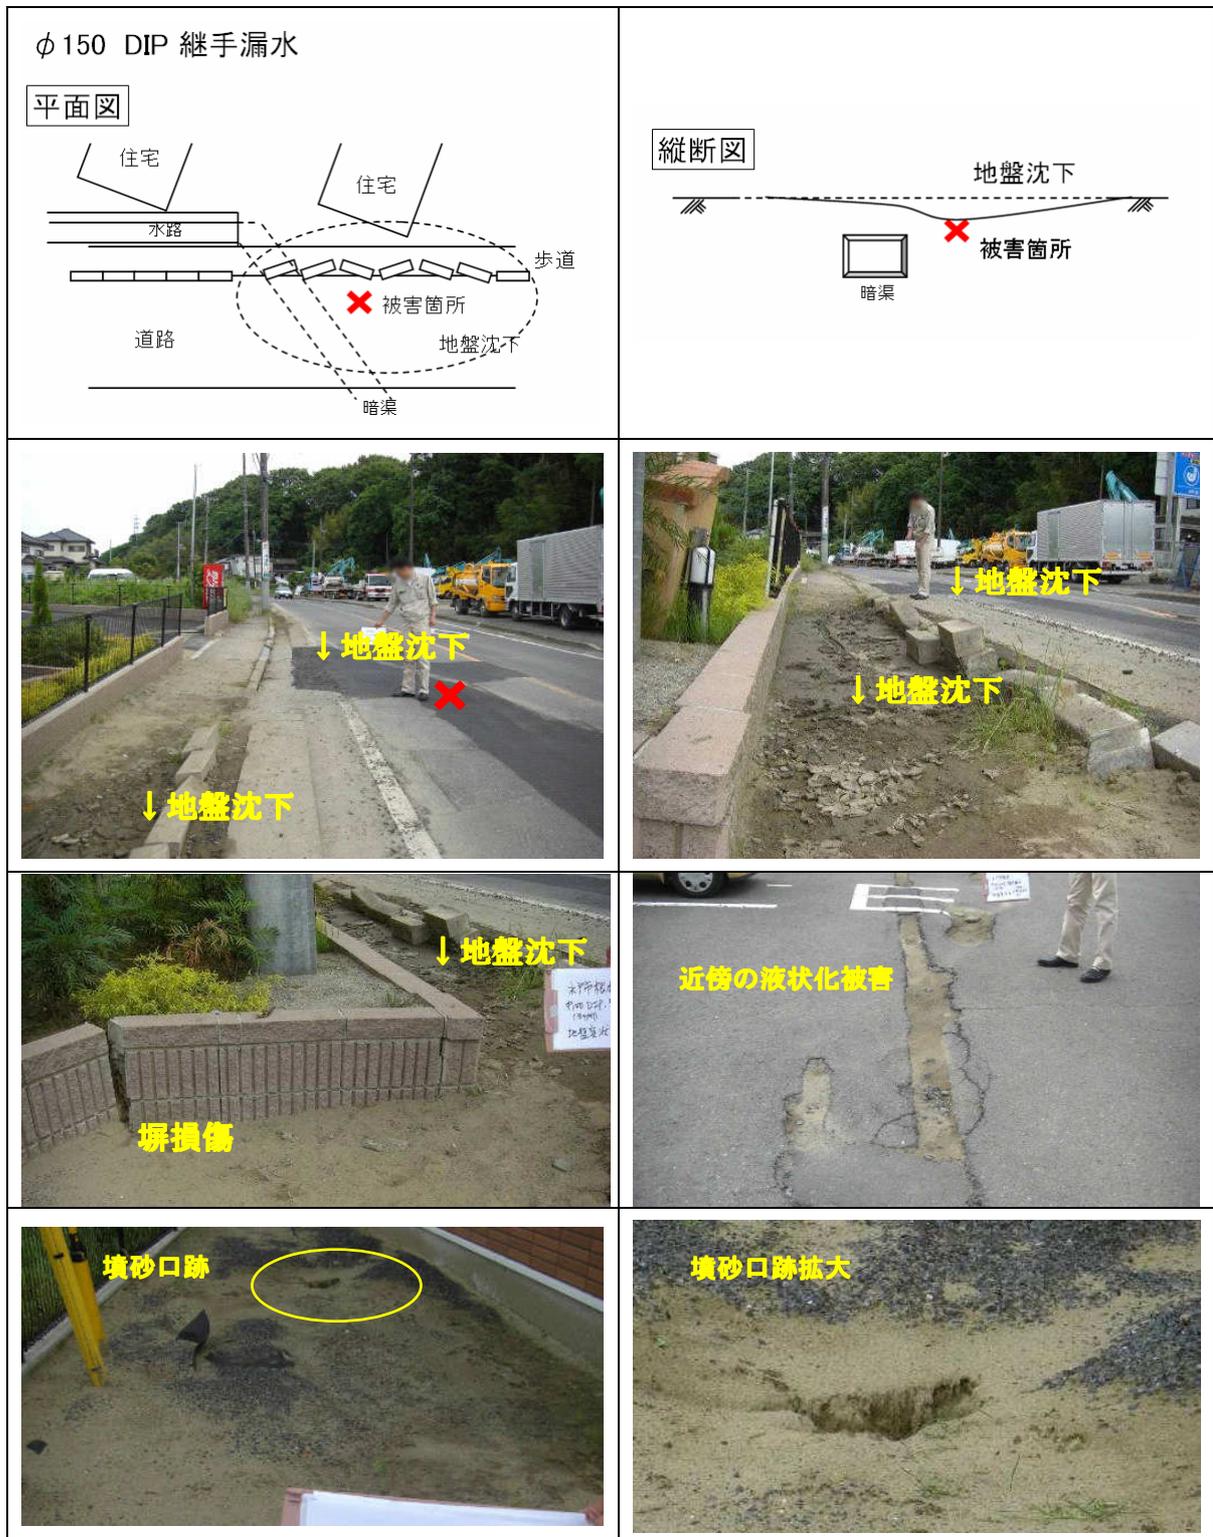
図 2.1.38 液状化による被害事例(φ150 DIP 継手漏水：水戸市根本)

被害箇所では、地盤の不等沈下が認められた。また、周辺では液状化による舗装の損傷や墳砂口が認められた (図 2.1.38 参照)。

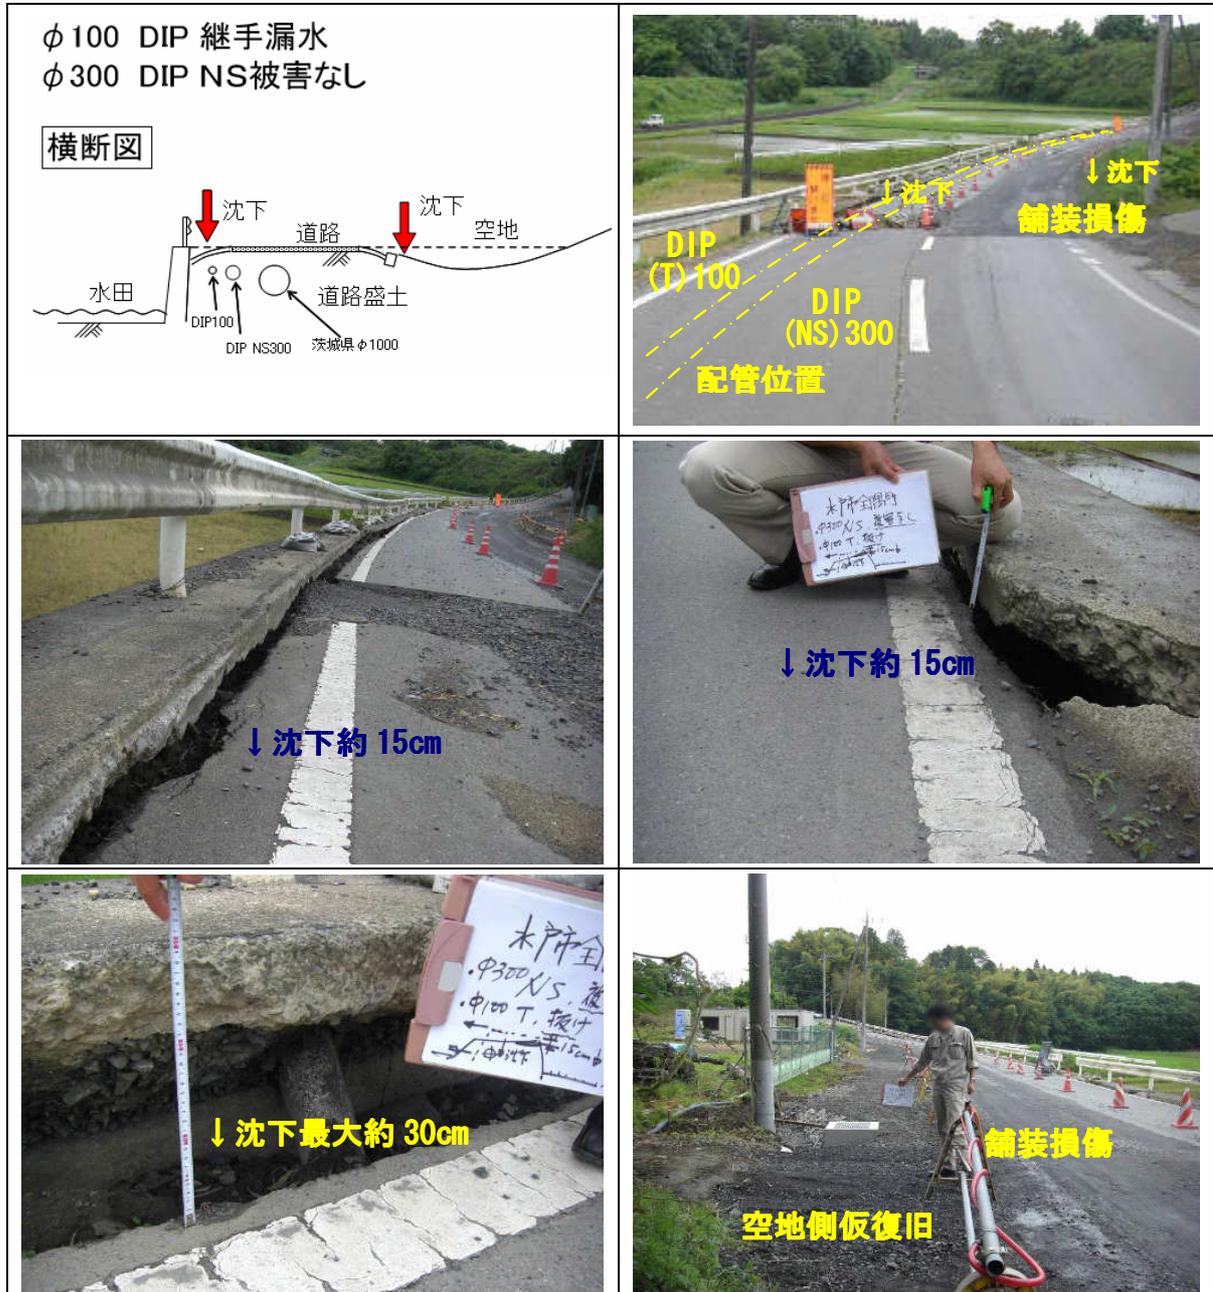
図 2. 1. 39 道路盛土部の地盤変状の事例
(φ100 DIP(T)継手漏水、φ300 DIP(NS) 被害なし：水戸市全隈町内)

被害箇所は道路盛土であり、盛土部の沈下により広範囲で舗装面損傷などが認められた。該当箇所にはφ100mmのT形ダクトイル鋳鉄管(DIP)に被害が生じた。また、NS形ダクトイル鋳鉄管(DIP)が平行して布設されていたが被害はなかった。(図2.1.39参照)。
