平成 23 年 (2011 年) 東日本大震災における
管本体と管路付属設備の被害調査報告書

平成 24 年 9 月

社 団 法 人 日 本 水 道 協 会

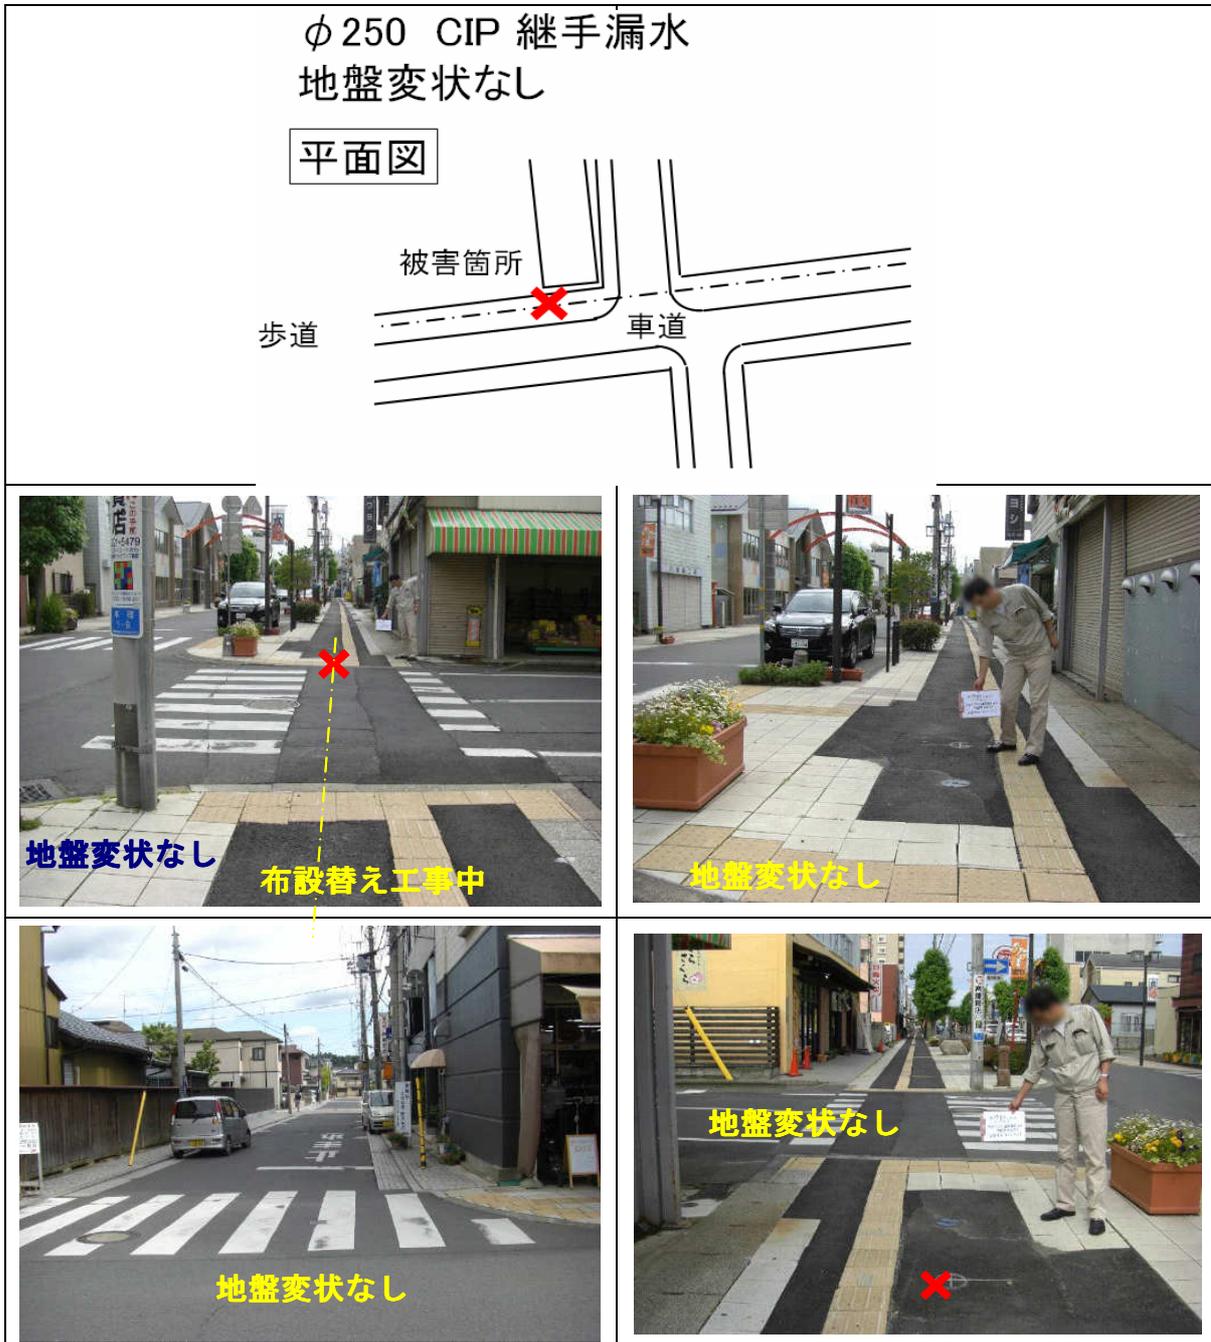
図 2.1.40 鑄鉄管の被害事例($\phi 250$ CIP 継手漏水 : 水戸市本町)

被害箇所は商店街の歩道部でタイル舗装道路であったが、地盤変状はほとんどなかった。しかしながら、 $\phi 250$ mmの鑄鉄管(CIP)の継手漏水が発生した。(図 2.1.40 参照)。

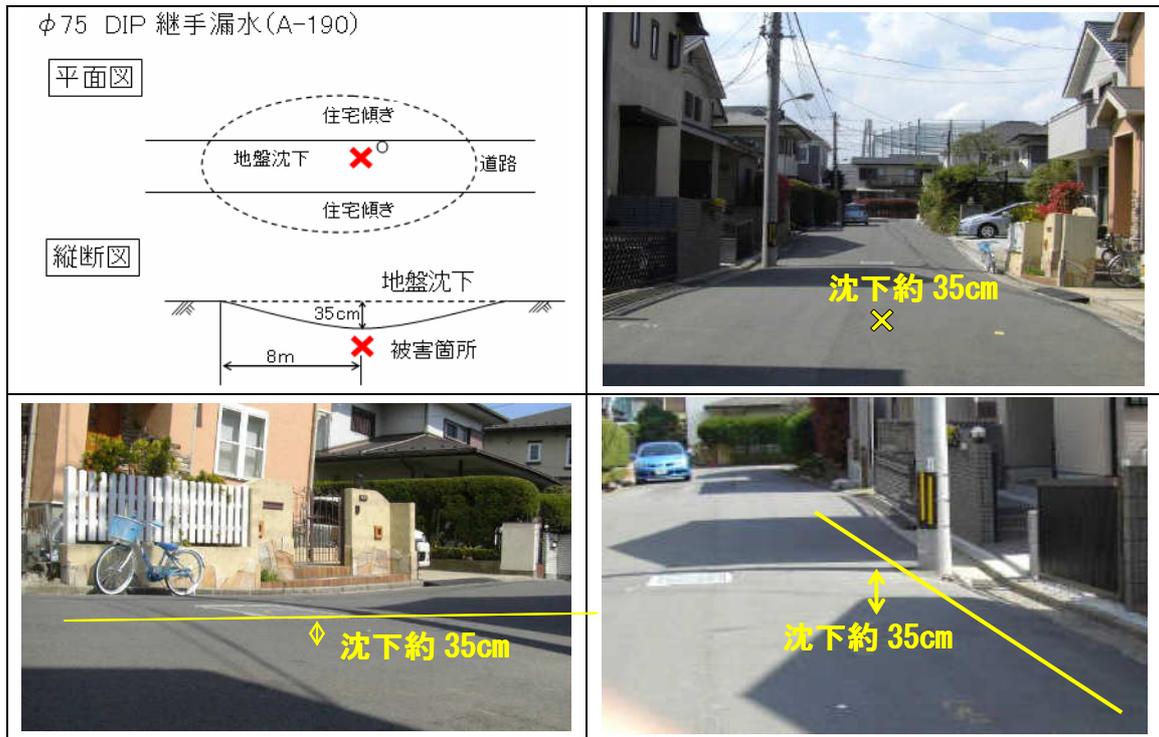
図 2.1.47 液状化による被害事例(φ75 DIP 継手漏水: 浦安市内)

被害箇所は埋立地であり、液状化による大規模な地盤変状が認められた。

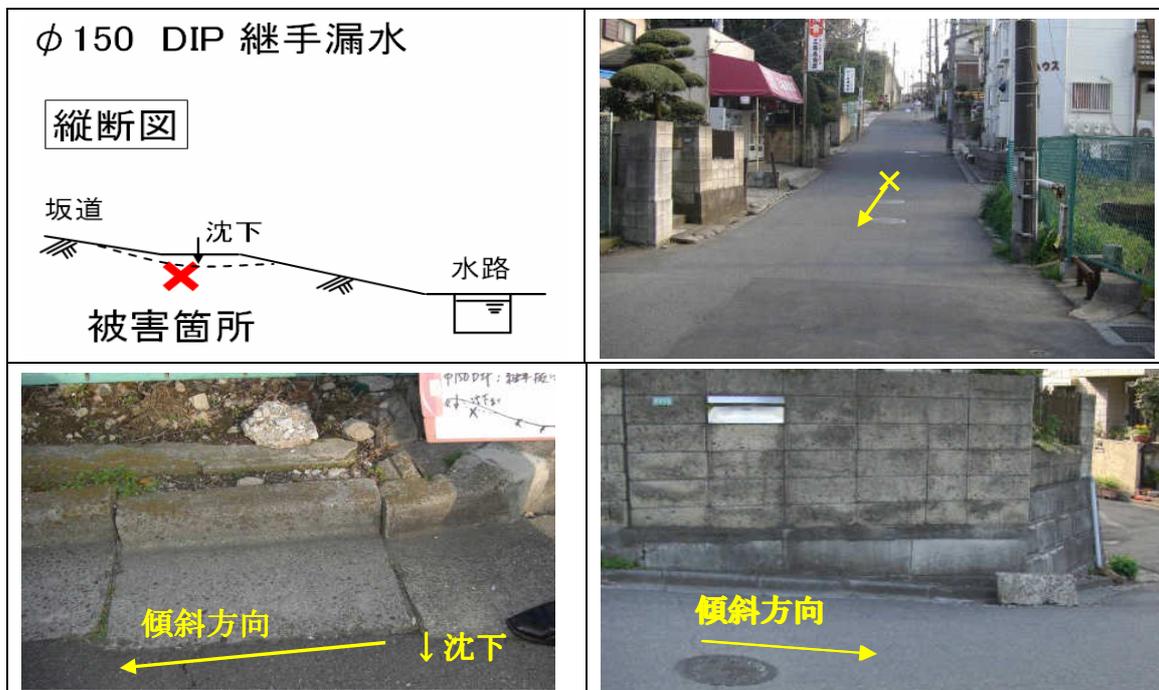
図 2.1.48 ローム台地での被害事例(φ150 DIP 継手漏水: 船橋市内)

ローム台地での被害箇所は、台地から谷津田^{注1)}(旧水部)に向かう傾斜地で、地盤沈下の痕跡が認められた。(図 2.1.48 参照)。

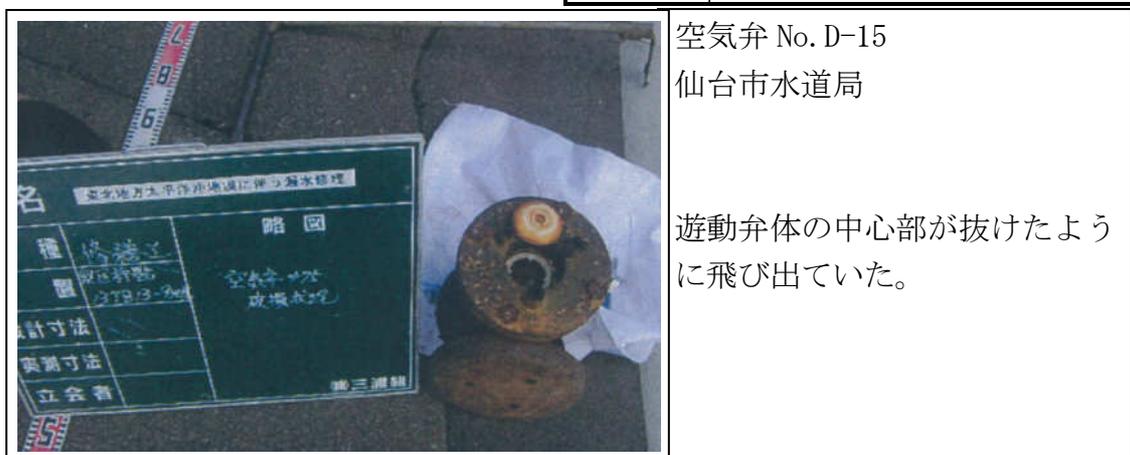
図 3.2.5 D-15(φ75mm 急速空気弁)の被害概要

- ①破損状況：遊動弁体が破損。遊動弁体中心部が飛び出ていた(図 3.2.5 参照)。
- ②設置場所：配水所からポンプ圧送しているφ400mm 送水管に設置され、水平に近い緩やかな上り勾配の頂上に位置する。
- ③調査結果：当日は停電のためポンプが停止し、送水停止。管路被害は無く、ほぼ満水状態であったと考えられる。ポンプ揚程は約30m。フライホイールと緩閉式逆止弁でウォーターハンマ対策を行っていた。

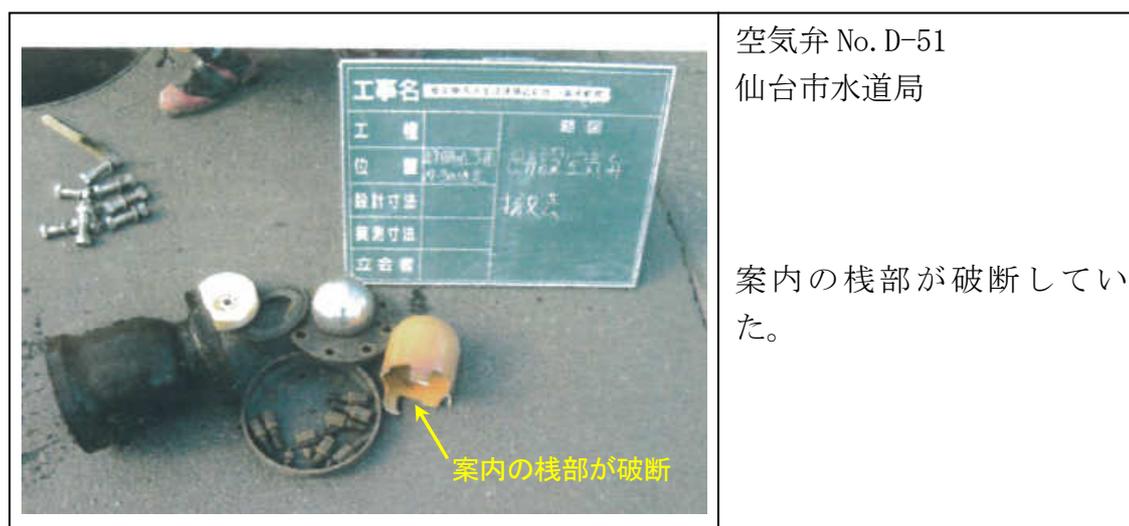
図 3. 2. 6 D-51 (φ100mm 急速空気弁)の被害概要

- ①破損状況：案内の棧部が破断(図 3. 2. 6 参照)。
- ②設置場所：自然流下のφ800mm 配水管の上り坂途中に設置されている。
- ③調査結果：下流側の管が抜けて漏水が発生した。通常時の送水圧は0.9MPaであるが、大規模漏水により、管内圧力は低下したものと考えられる。トレンドデータではウォーターハンマの兆候は読み取れない。また、傾斜板が落下していることなどから、液面揺動(スロッシング)現象があったと考えられる。

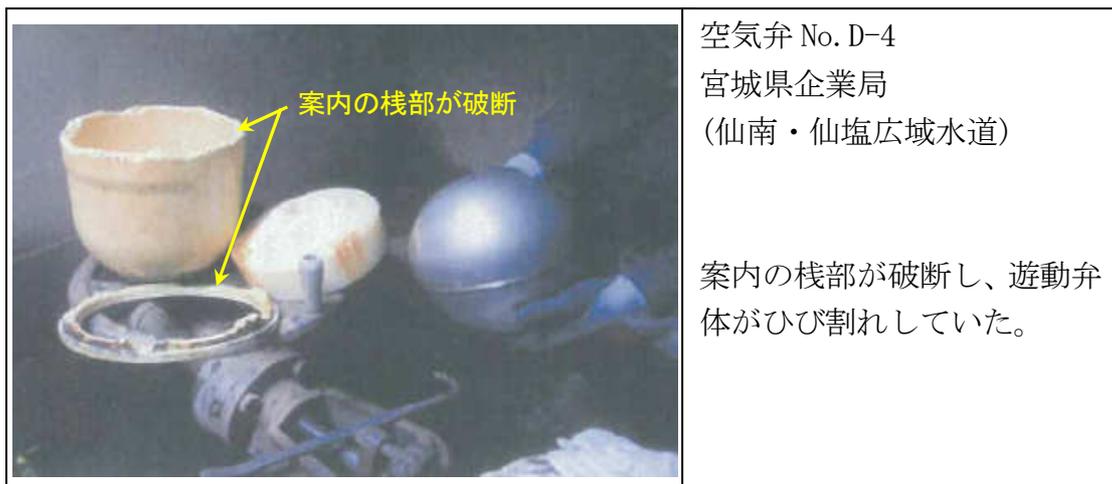
空気弁 No. D-4
宮城県企業局
(仙南・仙塩広域水道)

案内の棧部が破断し、遊動弁体がひび割れしていた。
