平成 23 年 (2011 年) 東日本大震災における
管本体と管路付属設備の被害調査報告書

平成 24 年 9 月

社 団 法 人 日 本 水 道 協 会

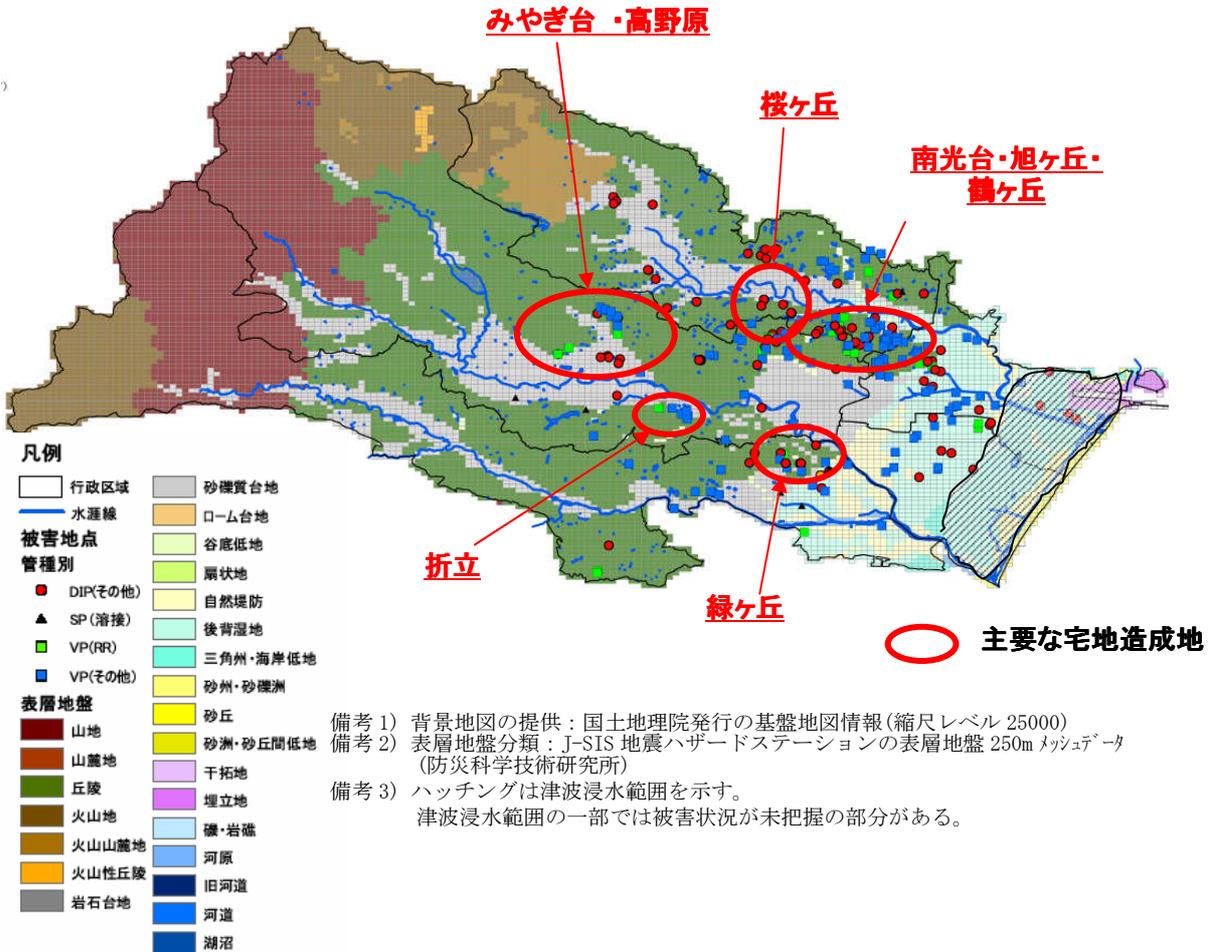
図 2.1.6 管路被害地点と主な造成地の関係

丘陵の被害の詳細を分析するため、「管路被害地点」と「宅地造成地」に着目し、「管路被害地点」と「主要な宅地造成地」の重ね合わせを行った。管路被害地点と主要な宅地造成地の分布を図 2.1.6 に示す。

管路被害の多くが、丘陵に含まれる「宅地造成地」で発生していることがわかった。

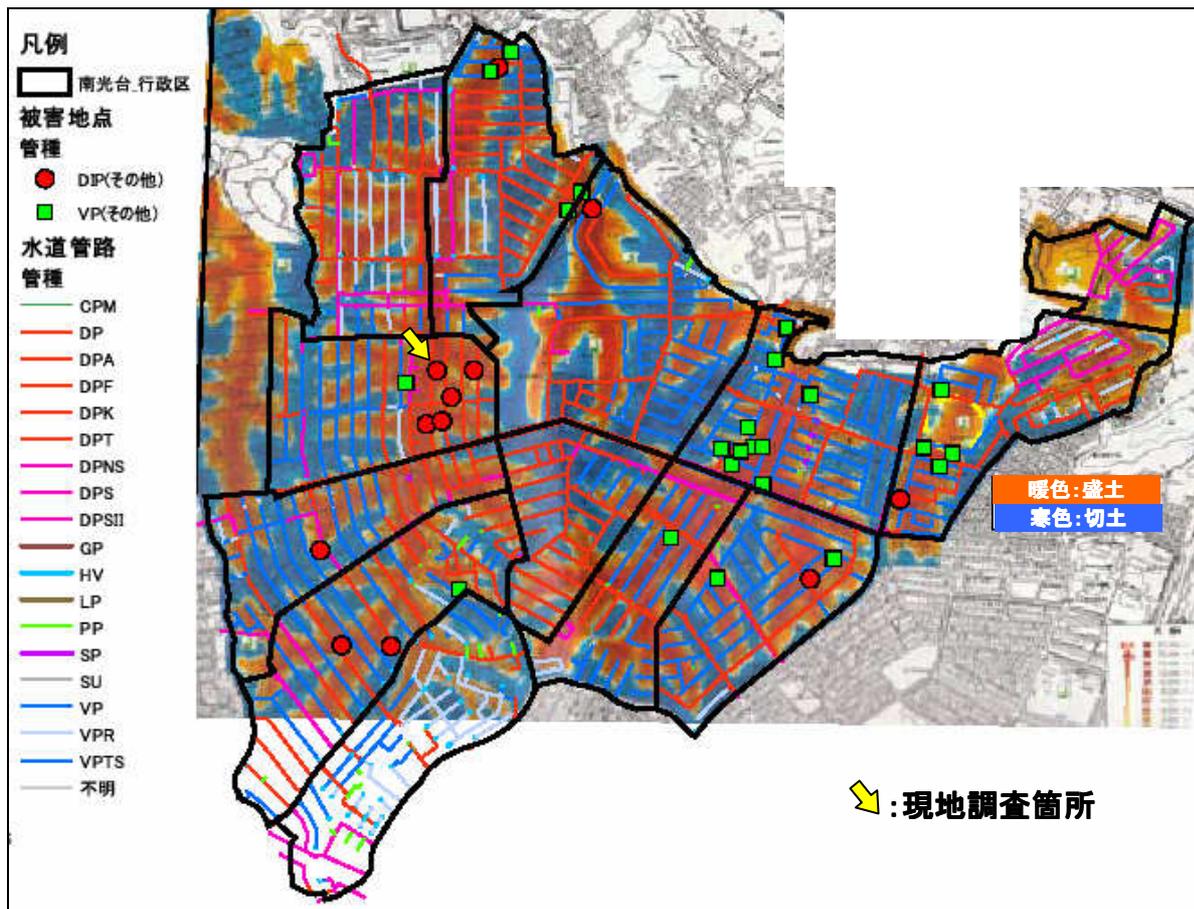
図 2.1.7 管路被害と切盛土の分布(南光台)

管路の被害はすべて配水支管で生じており、ダクタイル鋳鉄管(DIP)で13件、硬質塩化ビニル管(VP)で23件が発生した。図2.1.7に示す管路被害と切盛土との分布から、管路の被害はいずれも「盛土部」や「切盛土の境界部」で発生していた。

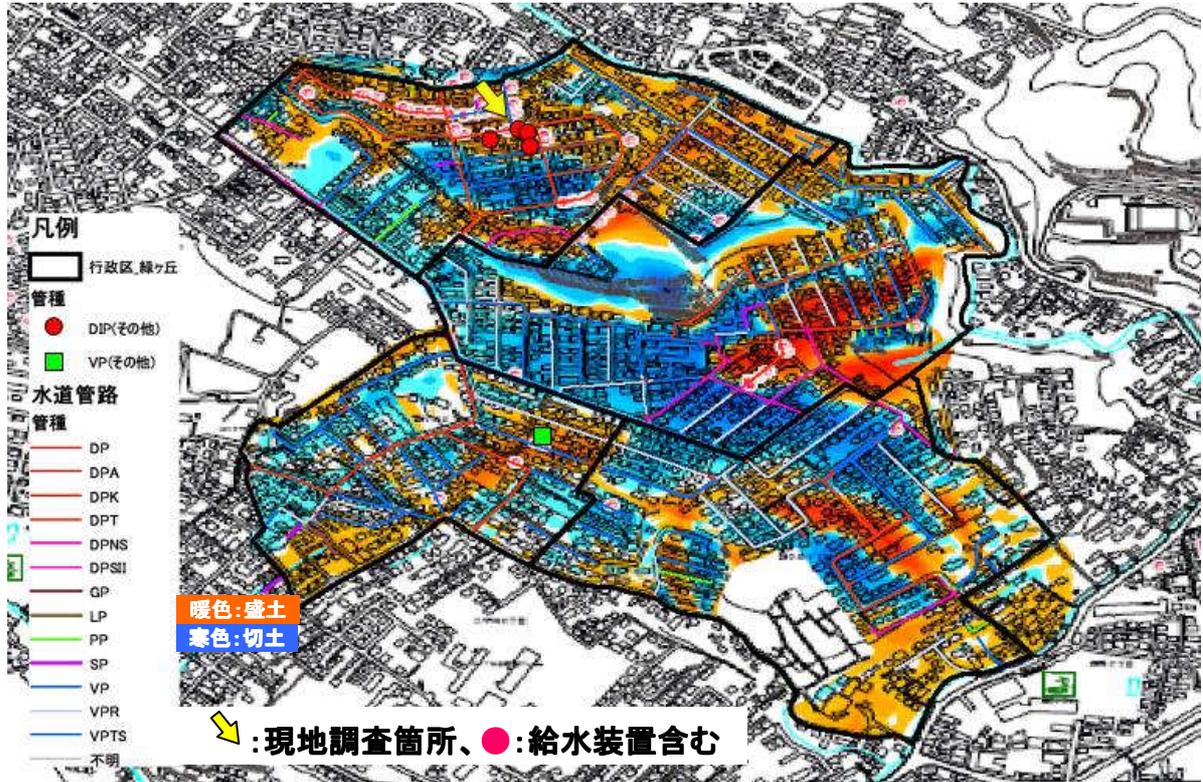
図 2.1.10 管路被害と切盛土の分布(仙台市太白区緑ヶ丘)

管路の被害はすべて配水支管で生じており、ダクタイル鋳鉄管(DIP)4件、硬質塩化ビニル管(VP)2件が発生した。図2.1.10に示す管路被害と切盛土との分布から、管路の被害はいずれも「盛土部」や「切盛土の境界部」で発生していた。

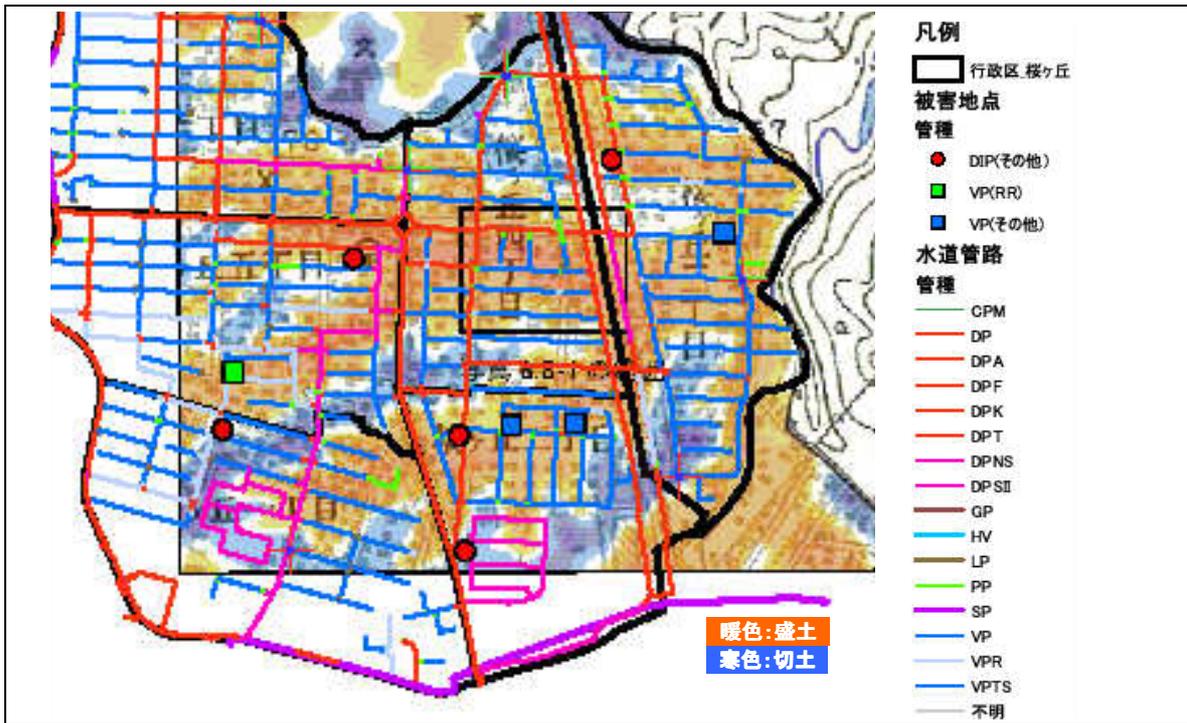
図 2. 1. 12 管路被害地点と切盛土の分布(仙台市青葉区桜ヶ丘)

管路の被害はすべて配水支管で生じており、ダクタイル鋳鉄管で5件、硬質塩化ビニル管で4件が発生した。図 2.1.12 に示す管路被害地点と切盛土の分布から、管路の被害は、いずれも「盛土部」や「切盛土の境界部」で発生していた。

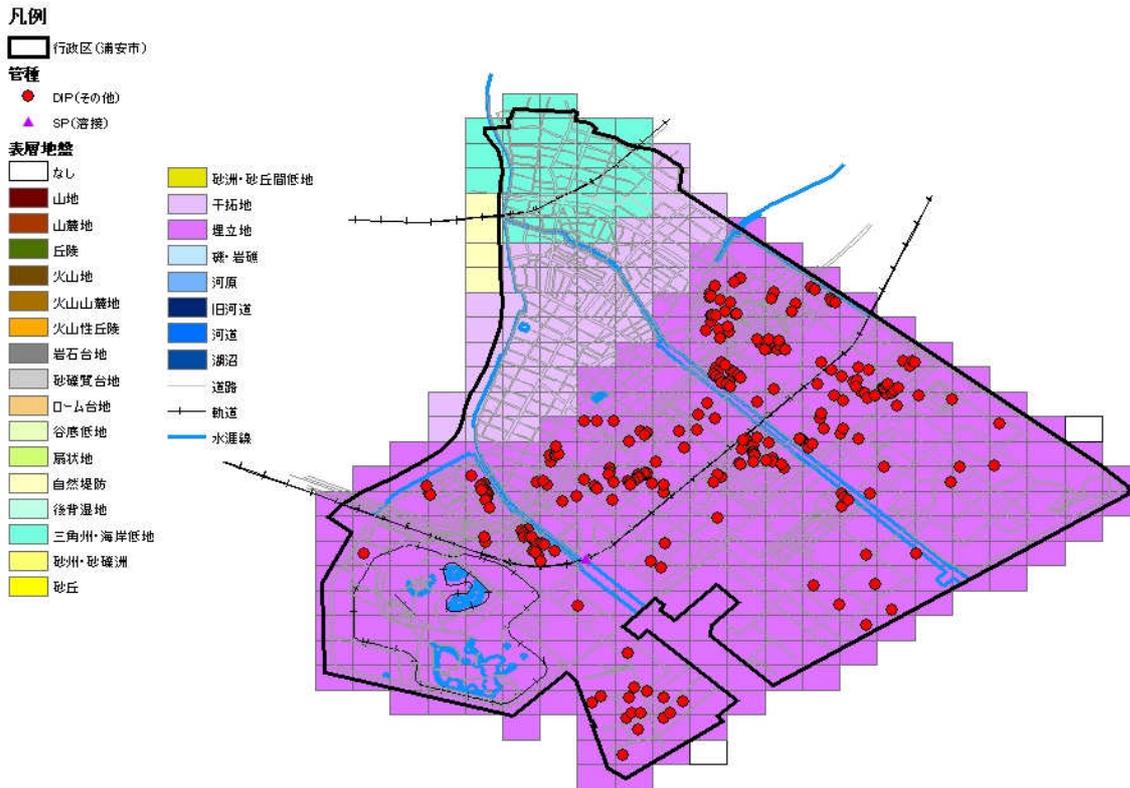
図 2.1.46 浦安市(埋立地区)の管路被害状況

この結果、被害が集中している埋立地の地域では、被害率は平均 1.64 件/km であり、全体の被害率 0.06 件/km と比較すると非常に高かった。

なお、阪神淡路大震災での神戸市・芦屋市・西宮市では表層地盤別の埋立地の被害率は 1.769 件/km であり、ほぼ同等の被害率であった(参考図を参照)。

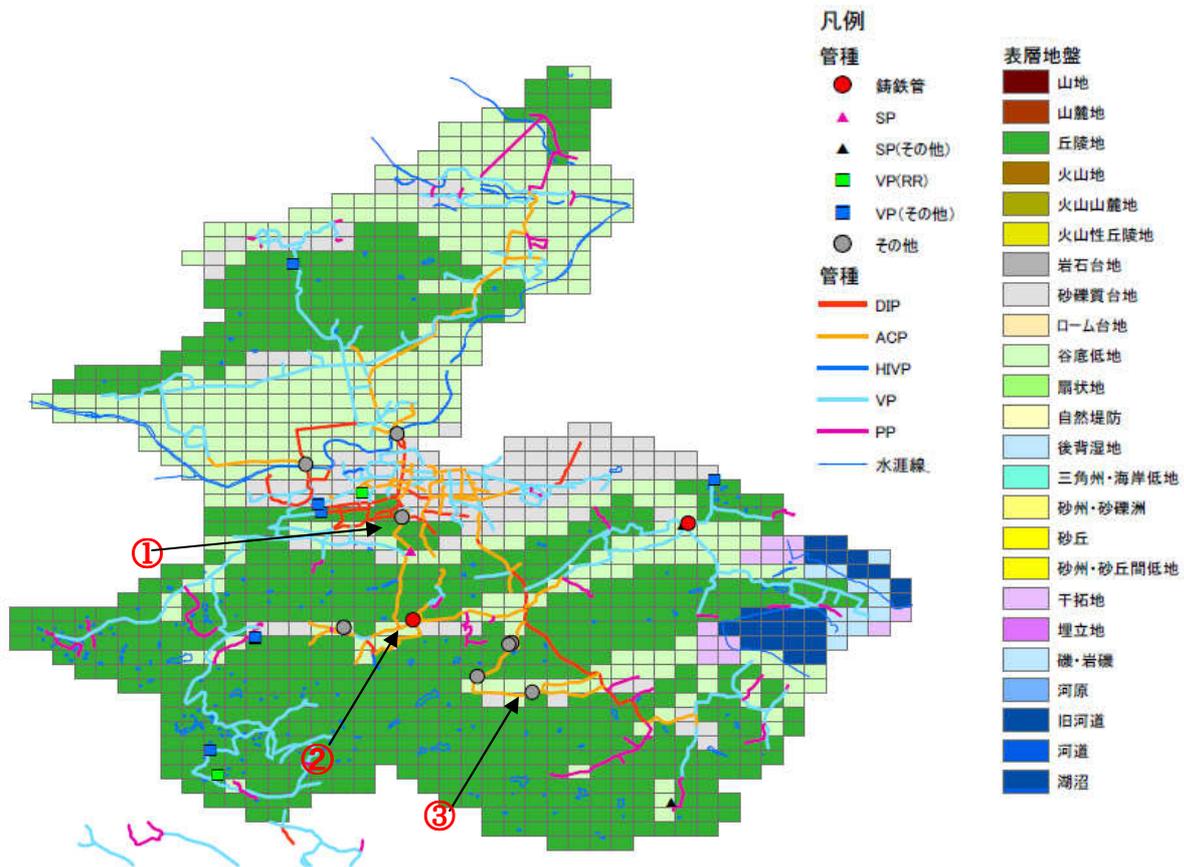
図 2.2.6 管路被害地点と表層地盤分類図(栗原市築館地区)

震度7の観測された栗原市築館地区の被害傾向をさらに調査するため、築館地区の管路被害率分析を行った。被害状況を図2.2.6、図2.2.7、表2.2.6に示す。

この結果、管路の被害は点在して発生しており、盛土部等において局所的な地盤変状による被害事例が多く認められた。

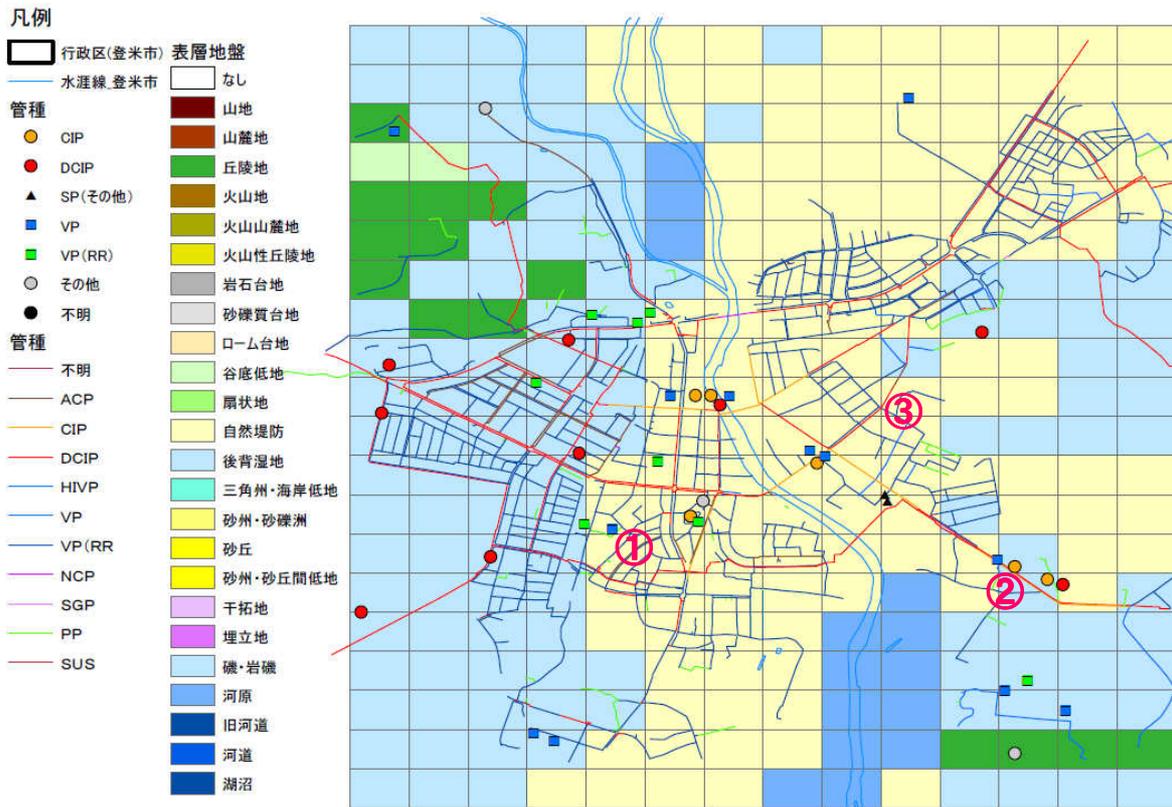
図 2. 2. 19 登米市迫川周辺の管路被害状況

この結果、管路の被害は、VP や CIP 等で発生しており、多くが自然堤防の地域で発生していた。この地域では、広範囲に液状化が発生し、地盤沈下等の地盤変状が多く認められた。

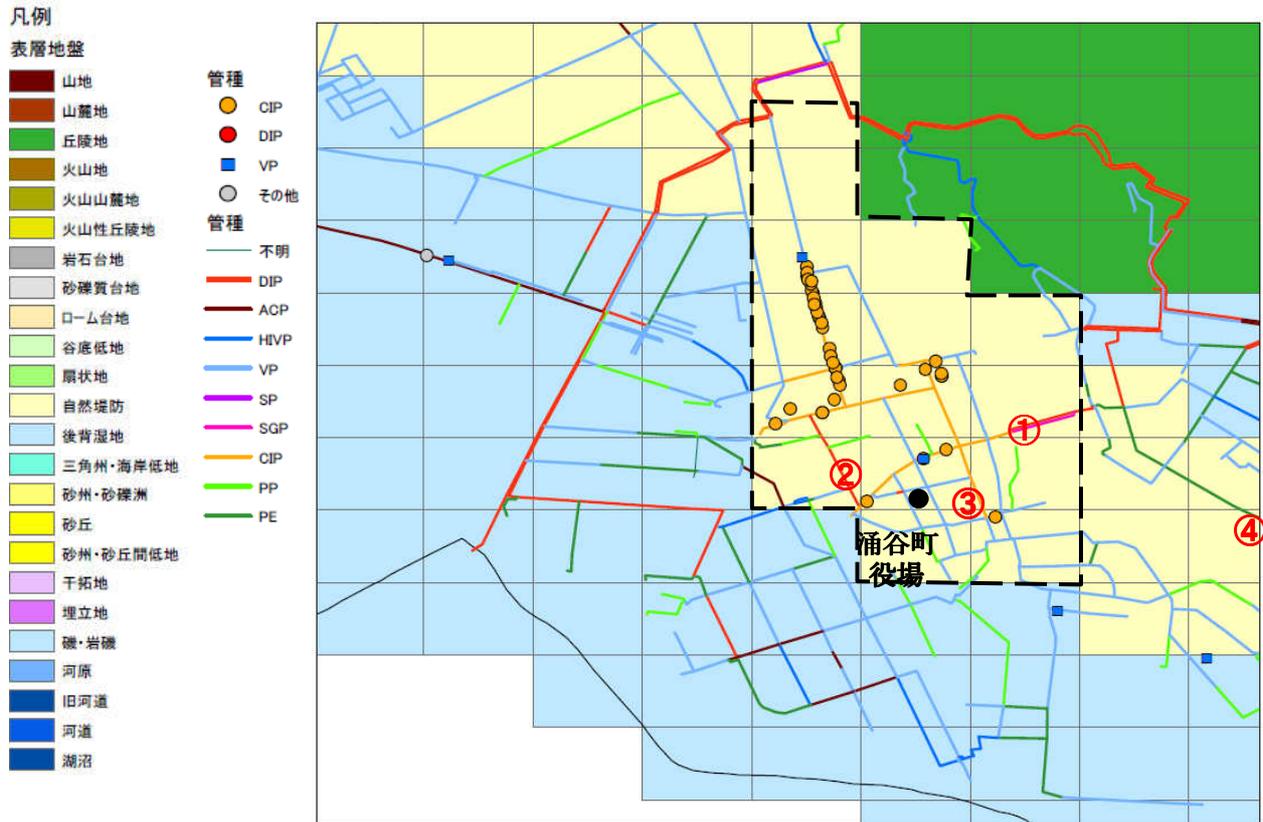
図 2.2.26 涌谷町役場周辺の管路被害地点と表層地盤分類

この結果、管路の被害は、CIP で集中して発生しており、その他の管種に被害は認められなかった。この地域は、液状化による地盤沈下などが部分的に発生しているが、痕跡としては舗装に軽微な亀裂を生じる程度であった。

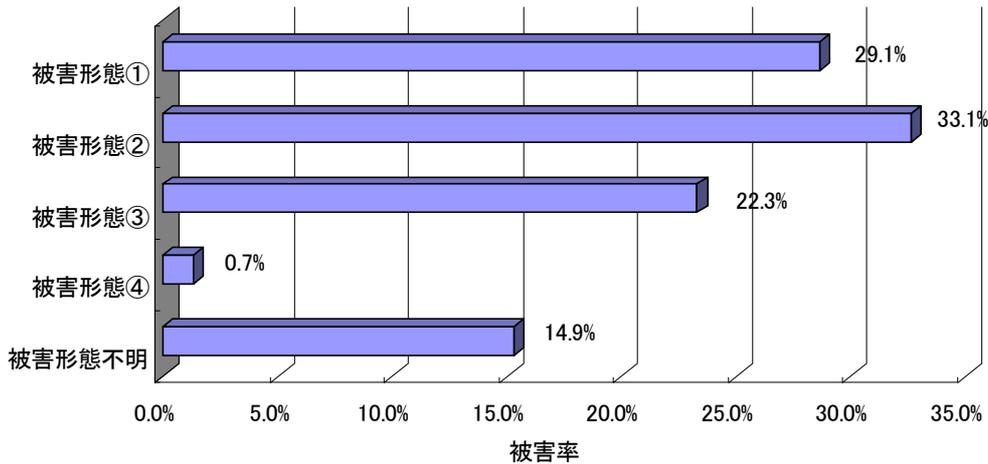
図 3.2.2 空気弁の被害形態の割合 (5 事業体合計)

空気弁の被害状況は、表3.2.2に示すとおり宮城県企業局、石巻地方広域水道企業団は設置数に対して2.70～3.19%の被害率であった。これに対し、仙台市水道局、千葉県水道局は1.26～1.54%とやや少ない被害であった。また、5事業体合計で被害形態別にみると被害形態②「本体(各部品)の破損」が一番多く33.1%であった。次に、被害形態①「フロート弁体に異物がつまったことによる漏水」が29.1%であった。三番目に、被害形態③「フランジ部からの漏水」が22.3%と続いた。一方、被害形態④「T字管の折損」はほとんどなかった(表3.2.2、図3.2.2参照)。

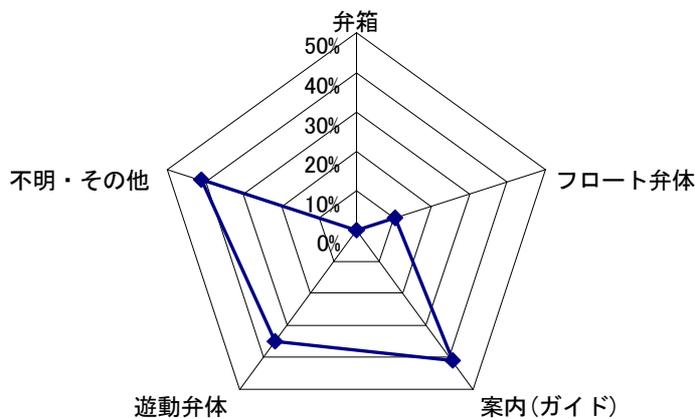
図 3.2.4 空気弁の破損部品の内訳

被害空気弁の種類は急速空気弁、設置場所は地下埋設が多かった。破損部品については、「案内(ガイド)」と「遊動弁体」が多くを占めた。これまでの地震で経験したことの無い「フロート弁体」の破損が見られたことが本地震における特徴であった。「弁箱」の破損は皆無であった(図 3.2.4、表 3.2.3 及び表 3.2.4 参照)。

破損部品	被害数(件)
フロート弁体のみ	3
案内(ガイド)のみ	9
遊動弁体のみ	6
案内と遊動弁体	9
フロート弁体と案内と遊動弁体	2
不明・その他	20
合計	49

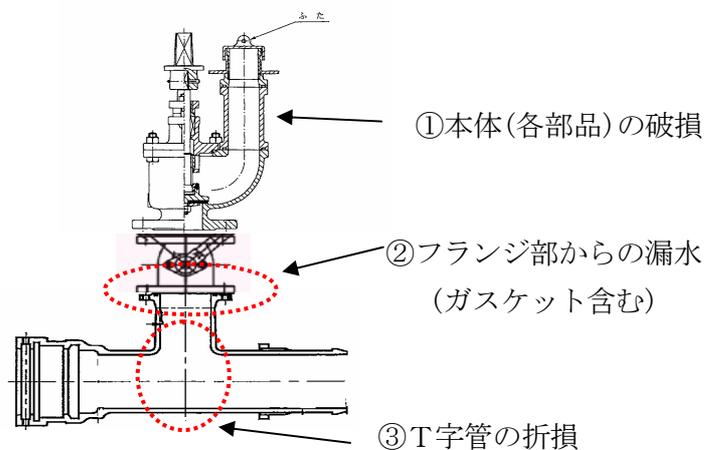
図 3.4.1 消火栓の被害形態

消火栓の被害分類は、①本体(各部品)の破損、②フランジ部からの漏水(ガスケット含む)、③T字管の折損の3つに区分した(表3.4.1と図3.4.1参照)。

消火栓の被害状況は、表 3.4.2 に示すとおり、水戸市水道部では被害がなく、仙台市水道局、石巻地方広域水道企業団、千葉県水道局及び水戸市水道部の 4 事業体合計の被害率は 0.032%であった(宮城県企業局は消火栓の設置がない)。被害形態別にみると被害形態②「フランジ部からの漏水」(被害全体の約 56%)がほとんど全てであった。

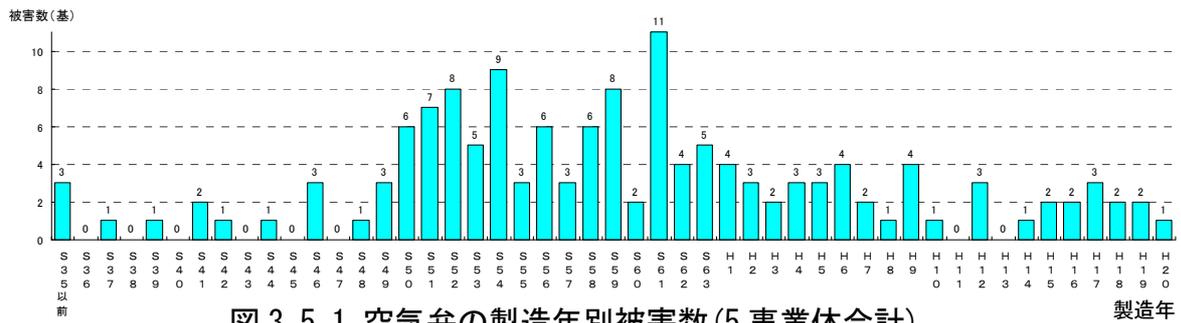
図 3.5.1 空気弁の製造年別被害数 (5 事業者合計)

被害のあった空気弁・仕切弁・消火栓の製造年別の被害数を分析した結果、空気弁については、昭和50年～平成9年頃の製品の被害数が比較的多かった(図3.5.1参照)。ただし、この時期は水道の建設投資額が増加した時期であり、設置数が多いことが推測できる(図3.5.3参照)。なお、製造年ごとの設置数や材質は、事業者が全てを把握していないため、分析していない。

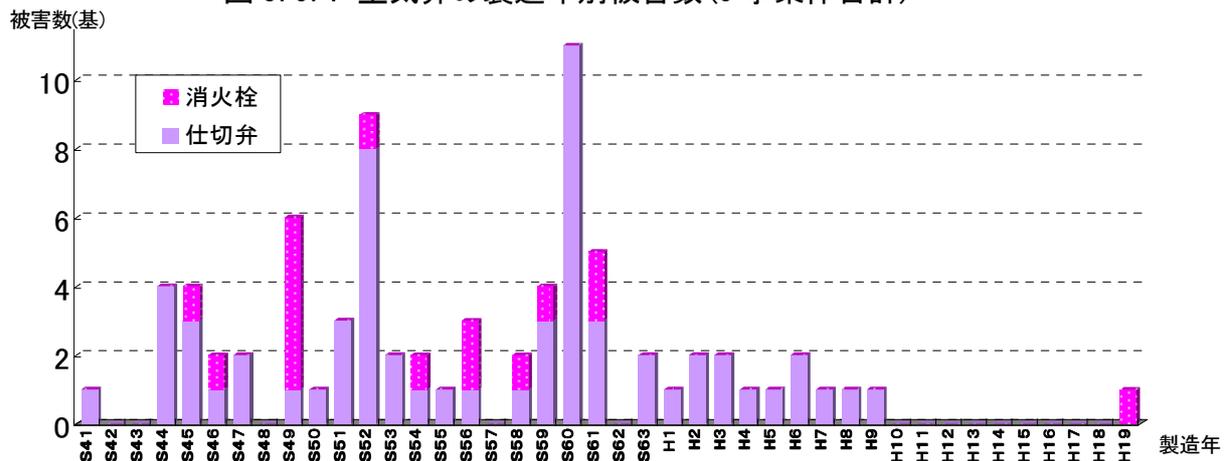
図 3.5.2 仕切弁・消火栓の製造年別被害数 (5 事業者合計)

一方、仕切弁、消火栓については、平成以降の製品の被害は明らかに減っている(図3.5.2参照)。これは、近年布設の管路やバルブ類は耐震化が進んでいることも関係していると考えられる。

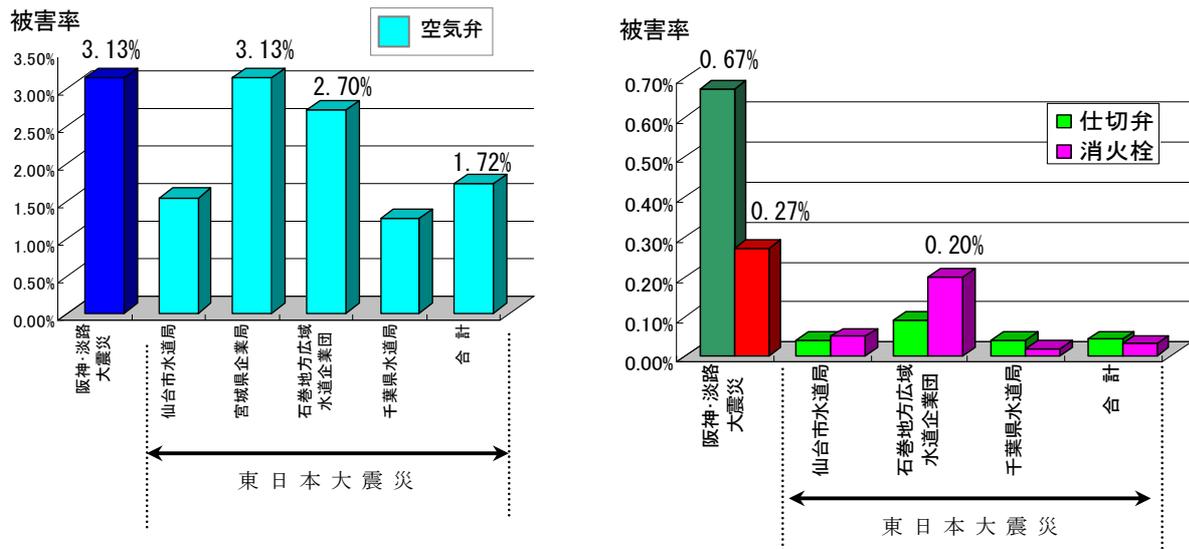
図 3.5.4 空気弁・仕切弁・消火栓の被害率比較

東日本大震災の空気弁被害率は、4事業体(仙台市水道局、宮城県企業局、石巻地方広域水道企業団、千葉県水道局)の合計で1.72%であった。阪神・淡路大震災と比較して、空気弁の被害率は4事業体平均では小さかったが、宮城県企業局、石巻地方広域水道企業団は大きく変わっていなかった。なお、仕切弁と消火栓の被害率はかなり小さかった(表3.5.1、図3.5.4参照)。

また、阪神・淡路大震災では空気弁や消火栓が弁室壁に衝突して破損した被害が多かったが、今回の東日本大震災ではほとんど無かった。
